CarOnSale

Opel Meriva Edition

Differenzbesteuert (§25a UStG) · Fahrzeugstandort 44*** · Fahrzeug aufgenommen am 04.11.2026

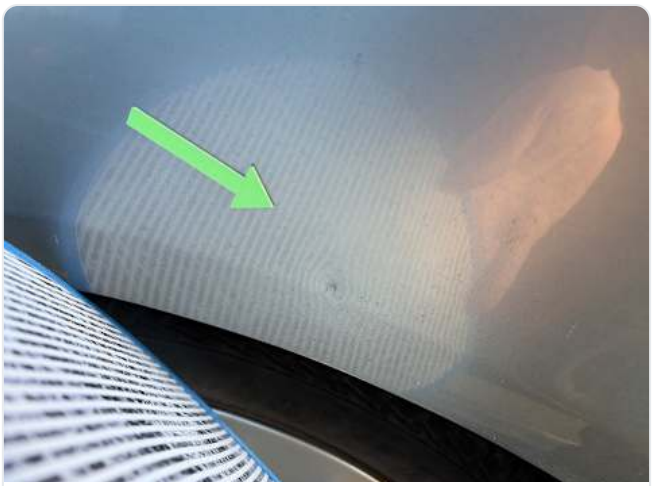
- Kotflügel vorne rechts (Kratzer, Lackschaden)
