CarOnSale

Seat Leon Stylance / Style

Differenzbesteuert (§25a UStG) · Fahrzeugstandort 28*** · Fahrzeug aufgenommen am 02.11.2026

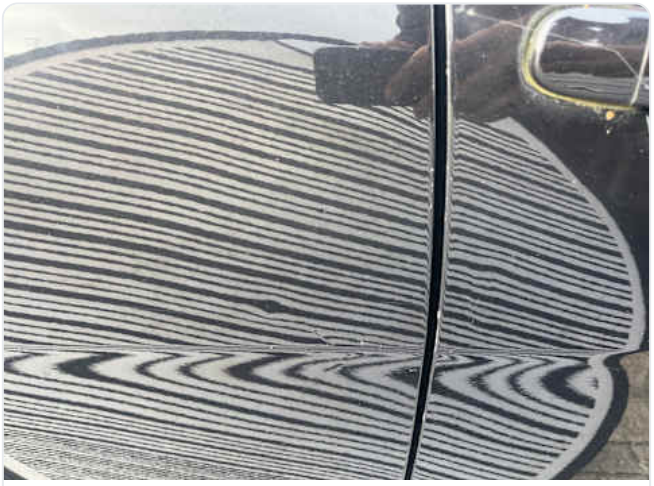
- Beifahrertür (Delle, Lackschaden)

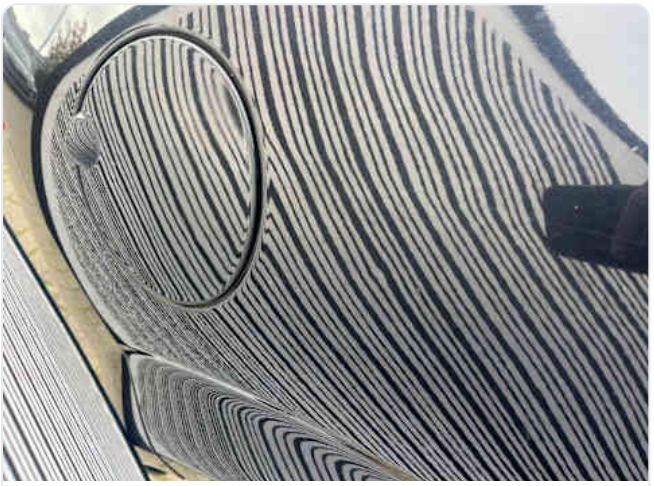
- Seitenteil hinten links (Delle)
