CarOnSale

Ford Fiesta Viva X

Differenzbesteuert (§25a UStG) · Fahrzeugstandort 88*** · Fahrzeug aufgenommen am 12.11.2026

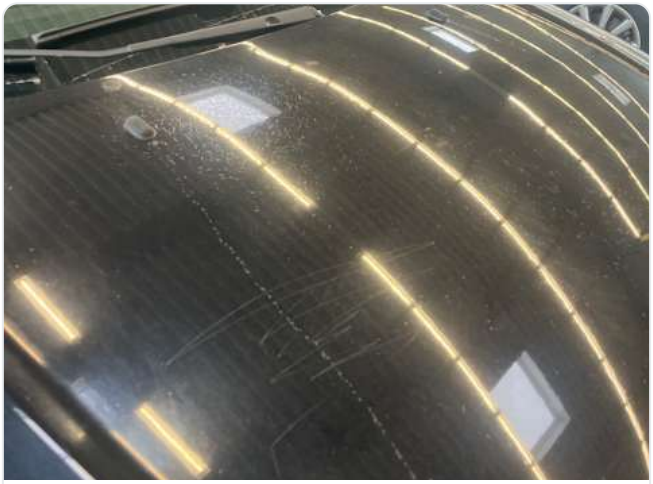
- Stoßstange vorne (Lackschaden, Riss/Bruch)

- Scheinwerfer (links) (Blind)

- Scheinwerfer (rechts) (Blind)

- Motorhaube (Lackschaden)

- Fahrertür (Lackschaden)

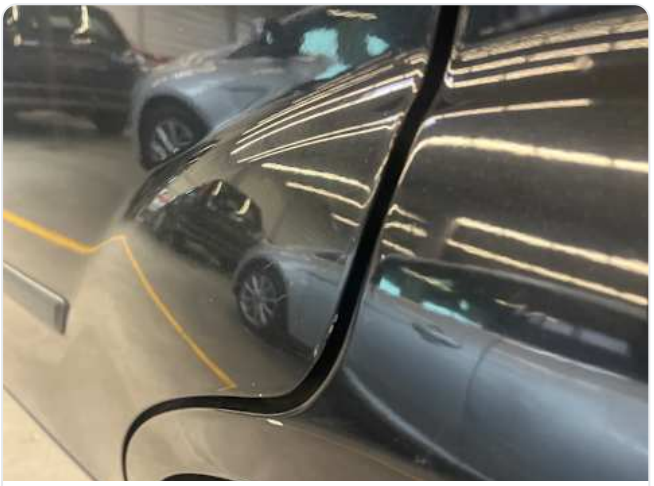
- Beifahrertür (Kratzer)

- Türe hinten links (Lackschaden)

- Türe hinten rechts (Kratzer, Lackschaden)

- Dach (Lackschaden)

- Stoßstange hinten (Lackschaden, Verformung)

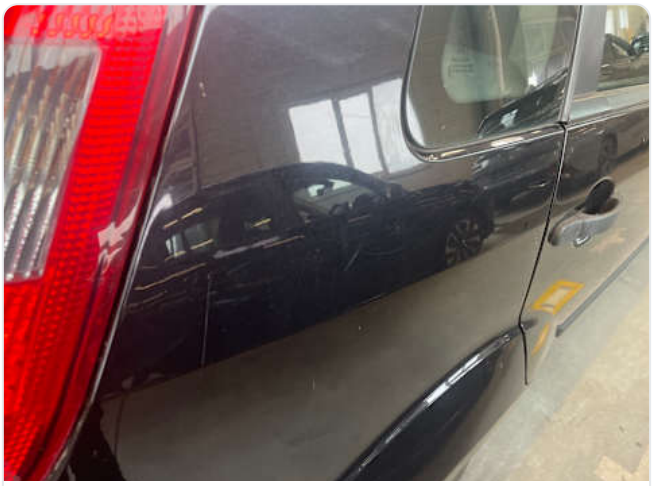
- Kotflügel vorne links (Delle, Verformung)

- Kotflügel vorne rechts (Lackschaden)

- Seitenteil hinten links (Lackschaden, Verformung)

- Seitenteil hinten rechts (Lackschaden, Delle)

- Heckklappe (Rost)
