CarOnSale

Opel COMBO VAN

Differenzbesteuert (§25a UStG) · Fahrzeugstandort 49*** · Fahrzeug aufgenommen am 10.11.2026

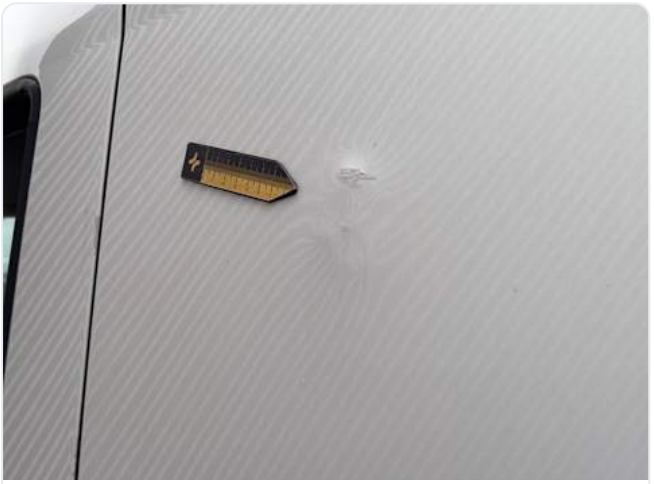
- Fahrertür (Lackschaden)

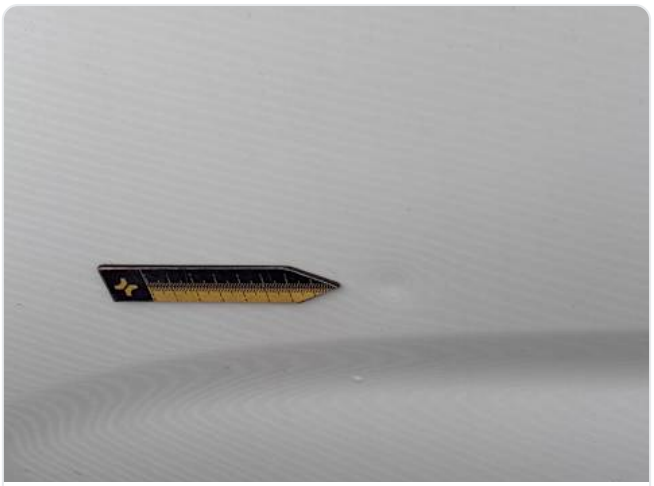
- Beifahrertür (Delle)
