CarOnSale

Mercedes-Benz GLB 200 d 4Matic

Regelbesteuert (Deutschland) · Fahrzeugstandort 32*** · Fahrzeug aufgenommen am 04.11.2026

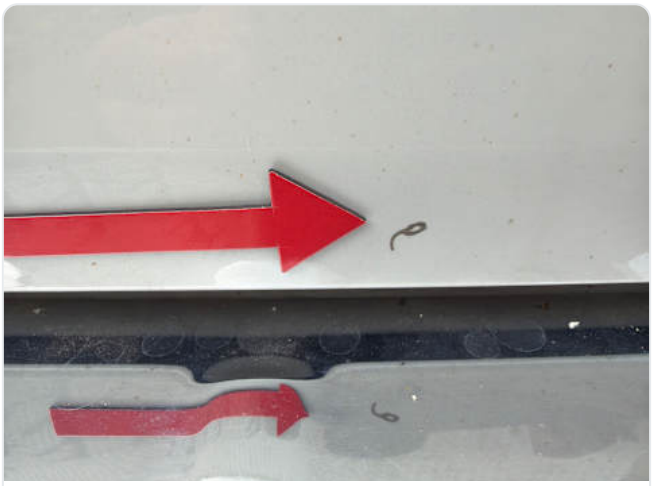
- Türe hinten rechts (Lackschaden)
