SEAT Leon

Differenzbesteuert (§25a UStG) · Fahrzeugstandort 97*** · Fahrzeug aufgenommen am 03.11.2026

LEISTUNG	KRAFTSTOFF	GETRIEBE-TYP	
02/2015	139.950km	184 PS	Diesel	Schaltgetriebe	2

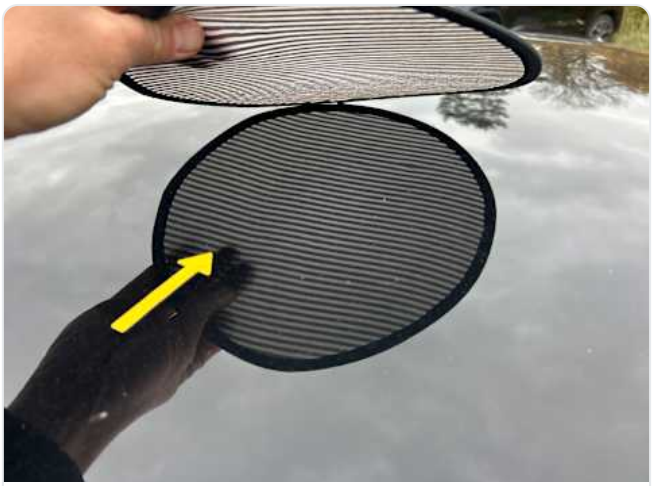
- Dach (Delle)

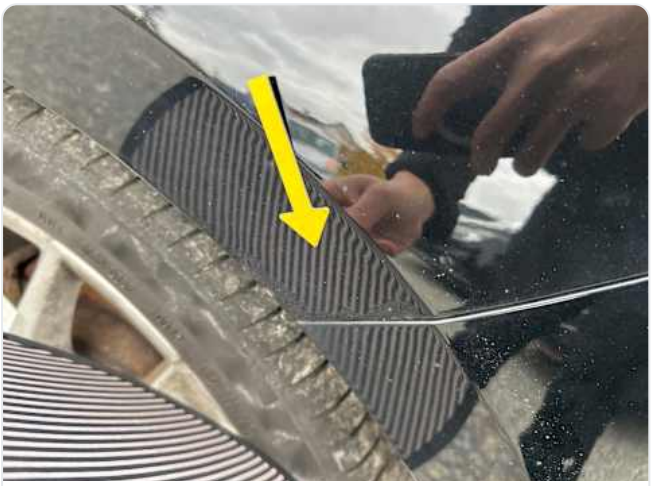
- Kotflügel vorne links (Rost)
