BEWERTUNG

FIN	**WMWZC31040WL43659**
Kennzeichen	
Hersteller	Mini
Modell	Countryman (R60)(2010->2016)
Untertyp	Cooper S
Erstzulassung	29.07.2011
Laufleistung	**115.897 km** (abgelesen)

PLÖCHINGER KFZ-SACHVERSTÄNDIGE GMBH **KONTAKT**

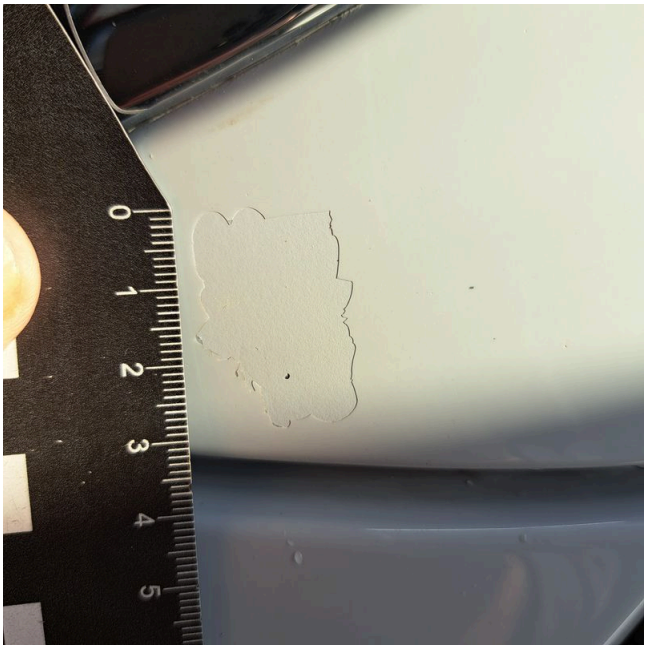
Bild 22

Nr.: 1
Bauteil: Motorhaube
Beschädigungsart:
Lackabblätterungen
Reparaturweg:
