CarOnSale

Volkswagen Golf

Regelbesteuert (Deutschland) · Fahrzeugstandort 37*** · Fahrzeug aufgenommen am 13.11.2026

10/2023	155.003km	LEISTUNG 200 PS	KRAFTSTOFF Diesel	GETRIEBE-TYP Automatikgetriebe	1

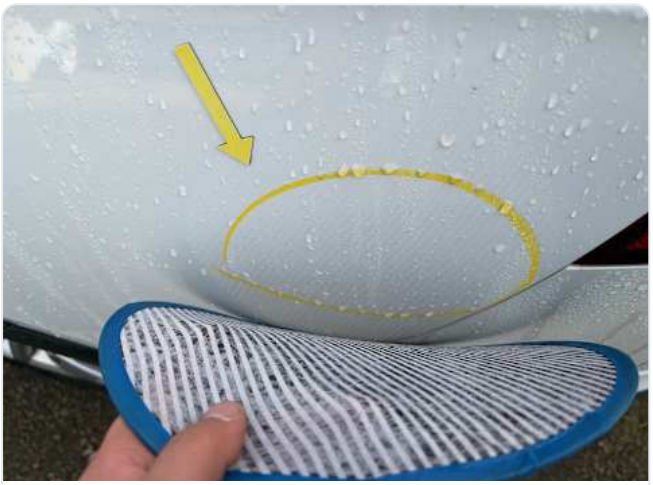
- Stoßstange vorne (Kratzer)

- Stoßstange vorne (Steinschlag)

- Motorhaube (Steinschlag)

- Motorhaube (Kratzer)

- Rad (Kratzer, Kerben)

- Fahrertür (Delle)

- Beifahrertür (Kratzer, Verformung)

- Stoßstange hinten (Kratzer)

- Schweller rechts (Kratzer)

- Schweller rechts (Verformung)

- Kotflügel vorne links (Steinschlag)

- Kotflügel vorne rechts (Verformung, Riss/Bruch)

- Seitenteil hinten links (Delle)

- Heckklappe (Verformung)
