CarOnSale

BMW xDrive 30 d M Sport

Regelbesteuert (Deutschland) · Fahrzeugstandort 60*** · Fahrzeug aufgenommen am 11.11.2026

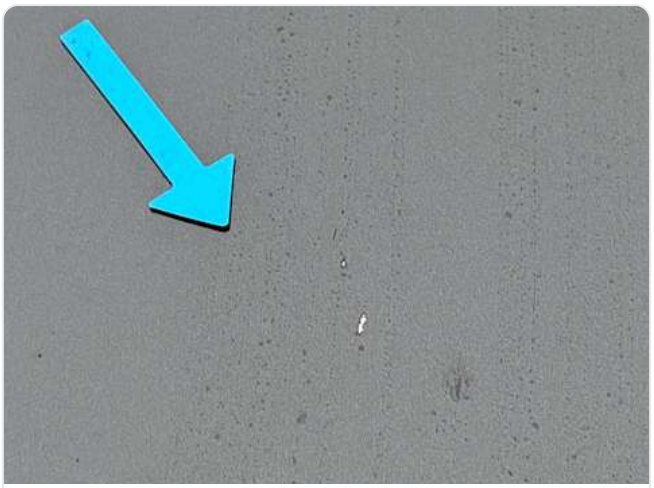
- Stoßstange vorne (Lackschaden)

- Motorhaube (Steinschlag)

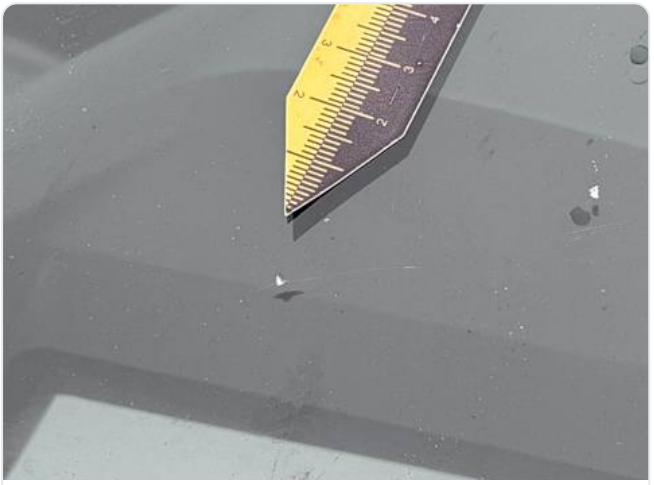
- Motorhaube (Steinschlag)

- Windschutzscheibe (Riss/Bruch, Steinschlag)

- Türe hinten links (Lackschaden)

- Türe hinten rechts (Lackschaden)

- Türe hinten rechts (Delle)
