CarOnSale

Audi RS 4 Avant

Regelbesteuert (Deutschland) · Fahrzeugstandort 83*** · Fahrzeug aufgenommen am 11.11.2026

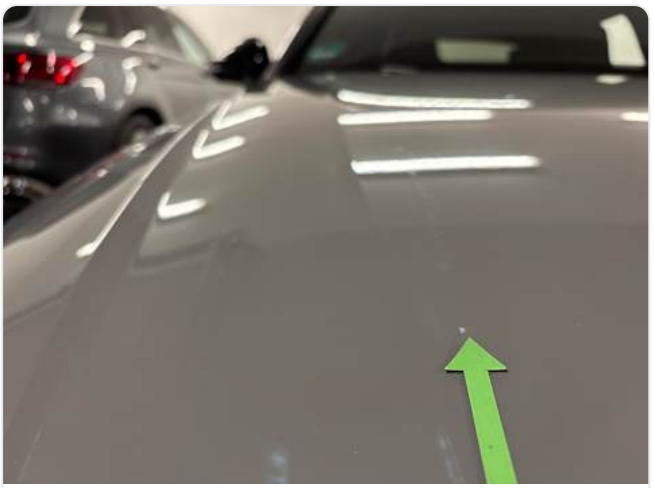
- Stoßstange vorne (Kratzer)

- Scheinwerfer (rechts) (Steinschlag)

- Motorhaube (Steinschlag, Lackschaden)

- Rad (Kerben)

- Rad (Kratzer)

- Fahrertür (Kratzer)

- Türe hinten links (Steinschlag)

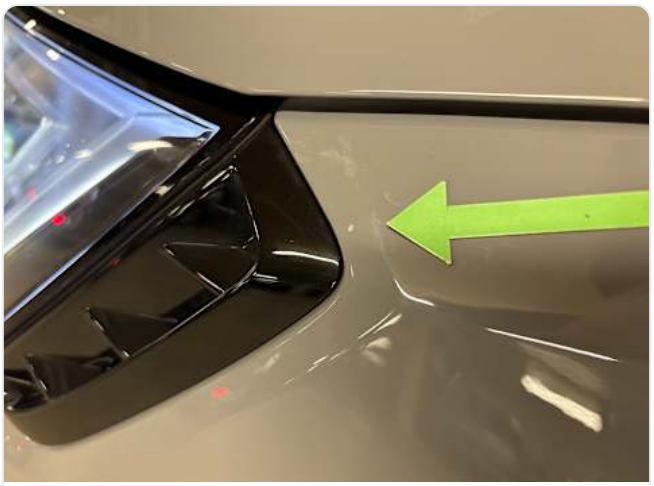
- Türe hinten rechts (Delle)

- Stoßstange hinten (Kratzer)

- Schweller rechts (Kratzer)

- Kotflügel vorne links (Steinschlag)

- Seitenteil hinten rechts (Kratzer, Delle)
