CarOnSale

Opel Astra Edition

Differenzbesteuert (§25a UStG) · Fahrzeugstandort 47*** · Fahrzeug aufgenommen am 13.11.2026

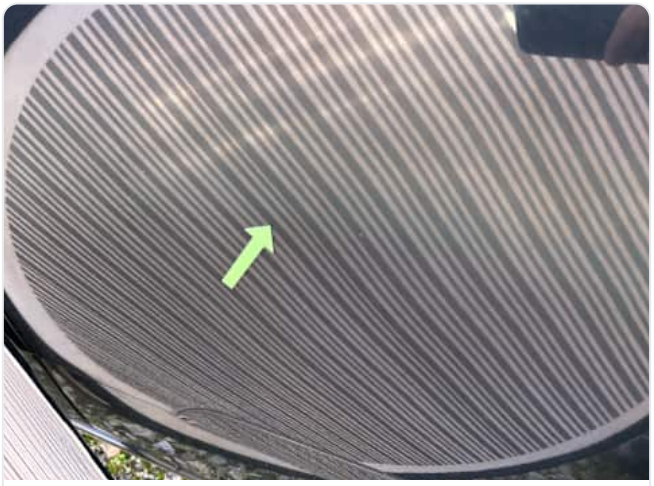
- Rad (Kratzer)
