CarOnSale

BMW xDrive 20 d

Differenzbesteuert (§25a UStG) · Fahrzeugstandort 74*** · Fahrzeug aufgenommen am 28.10.2026

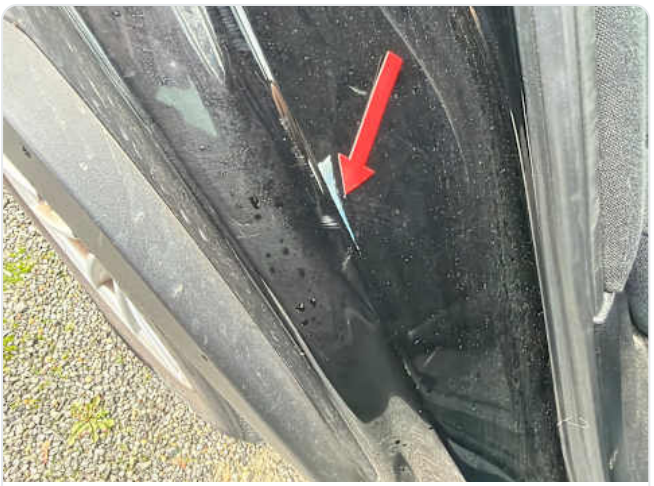
- Türe hinten links (Kratzer)
