BMW
X3 (G45)

Zustand

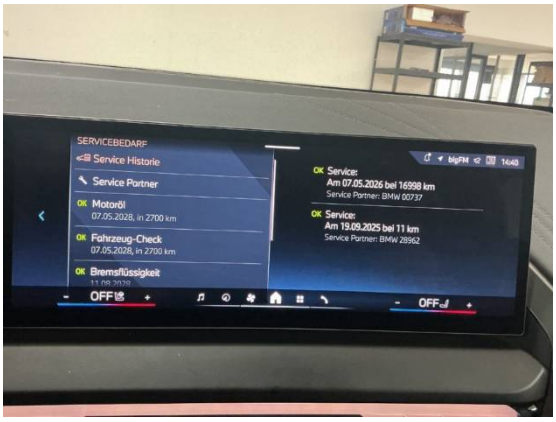
Foto 23

Fahrzeugstatus
