CarOnSale

Ford Focus

Differenzbesteuert (§25a UStG) · Fahrzeugstandort 66*** · Fahrzeug aufgenommen am 11.11.2026

LEISTUNG	KRAFTSTOFF	GETRIEBE-TYP	
10/2014	145.695km	116 PS	Diesel	Schaltgetriebe	2

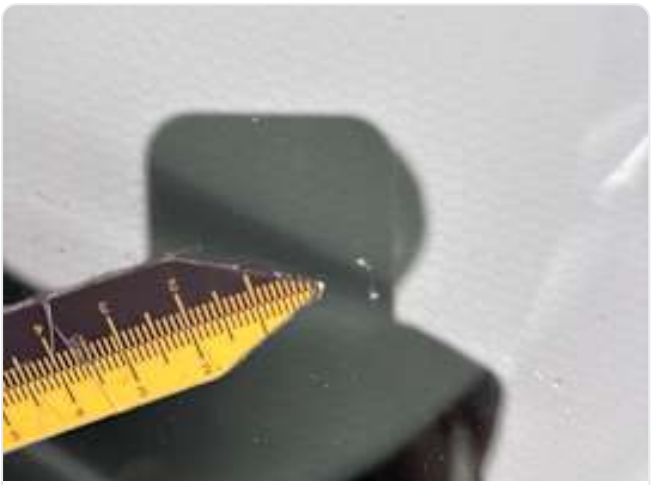
- Scheinwerfer (links) (Blind)

- Scheinwerfer (rechts) (Blind)

- Motorhaube (Delle)
