Mini Clubman Cooper D

Differenzbesteuert (§25a UStG) · Fahrzeugstandort 32*** · Fahrzeug aufgenommen am 20.10.2026

06/2016	96.880km	LEISTUNG 150 PS	KRAFTSTOFF Diesel	GETRIEBE-TYP Schaltgetriebe	4

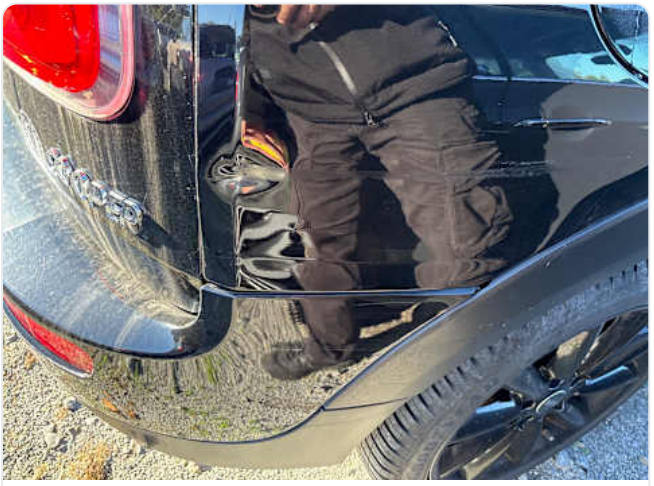
- Schweller links (Kratzer)
