CarOnSale

Audi Q5

Regelbesteuert (Deutschland) · Fahrzeugstandort 89*** · Fahrzeug aufgenommen am 11.11.2026

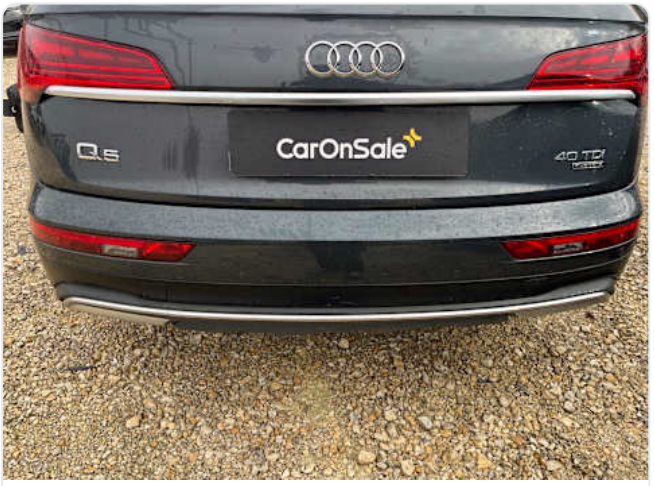
- Stoßstange hinten (Spaltmaße ungenau)
