Volkswagen Sharan Highline 4Motion

Differenzbesteuert (§24 UStG) · Fahrzeugstandort 99*** · Fahrzeug aufgenommen am 04.11.2026

LEISTUNG	KRAFTSTOFF	GETRIEBE-TYP	
08/2015	255.795km	150 PS	Diesel	Schaltgetriebe	2

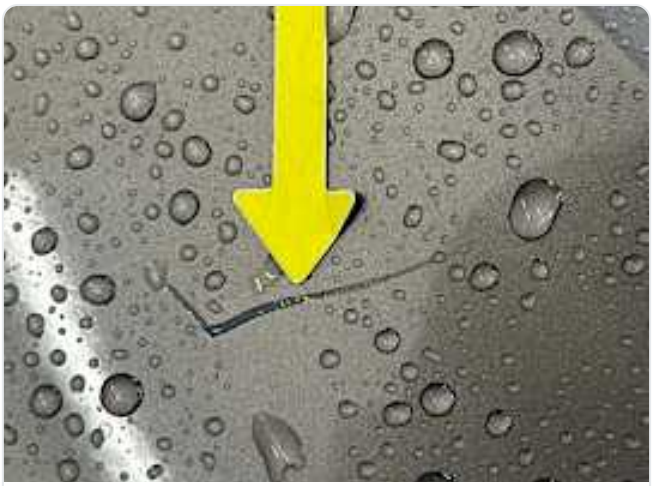
- Stoßstange vorne (Kratzer, Riss/Bruch, Verformung)

- Scheinwerfer (links) (Riss/Bruch)

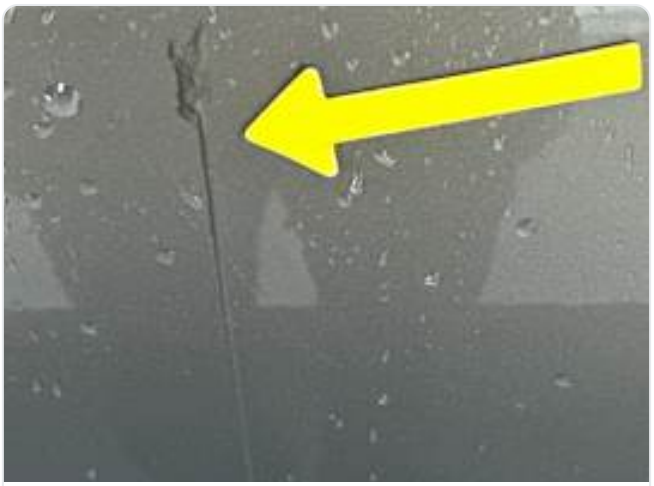
- Rad (Kerben, Kratzer)

- Fahrertür (Kratzer, Delle, Rost)

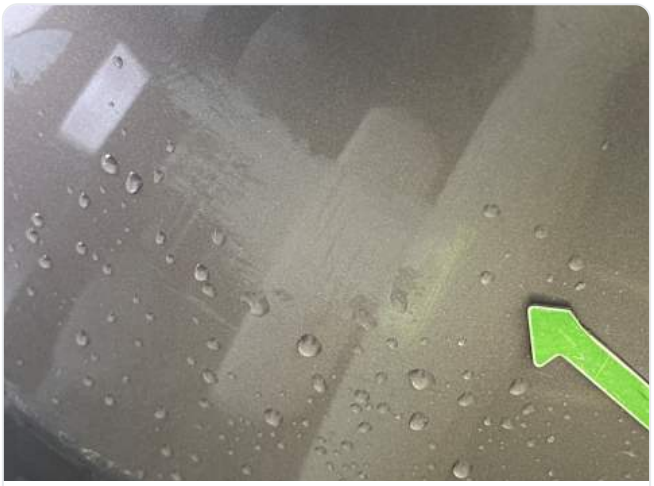
- Stoßstange hinten (Kratzer, Lackschaden, Verformung)

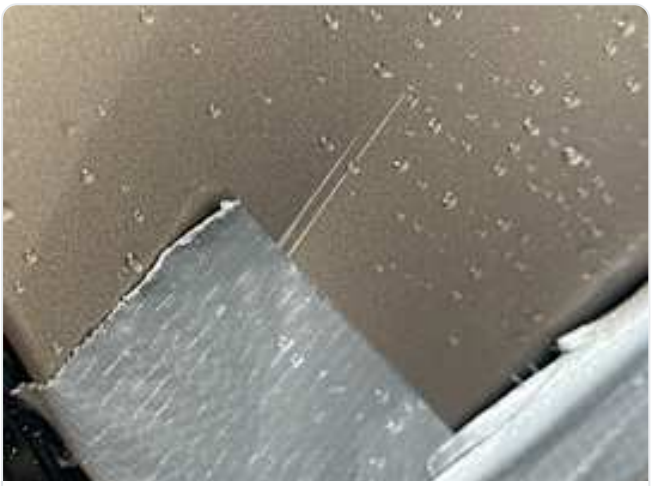
- Schweller links (Kratzer)

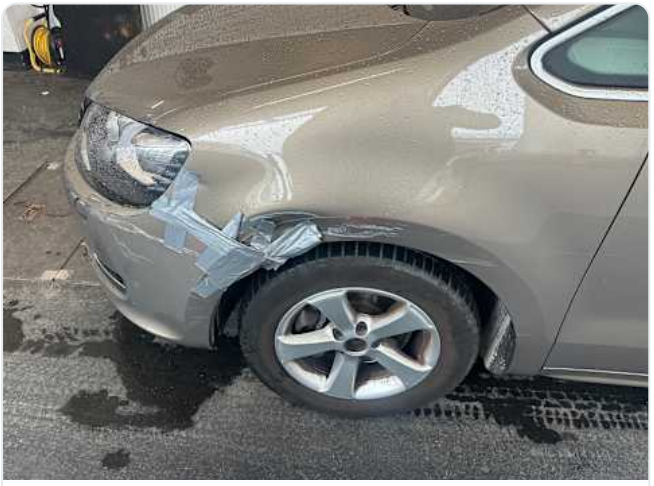
- Kotflügel vorne links (Kratzer, Delle, Rost)
