CarOnSale

Volvo V60 Inscription

Differenzbesteuert (§25a UStG) · Fahrzeugstandort 03*** · Fahrzeug aufgenommen am 13.11.2026

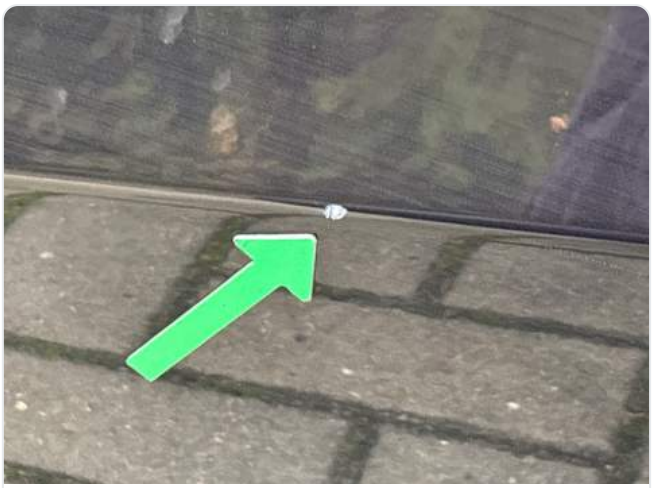
Fahrzeug Schadenfotos (Außen)

- Fahrertür (Delle)
