# Ford Kuga Trend

Differenzbesteuert (§25a UStG) · Fahrzeugstandort 99*** · Fahrzeug aufgenommen am 10.11.2026

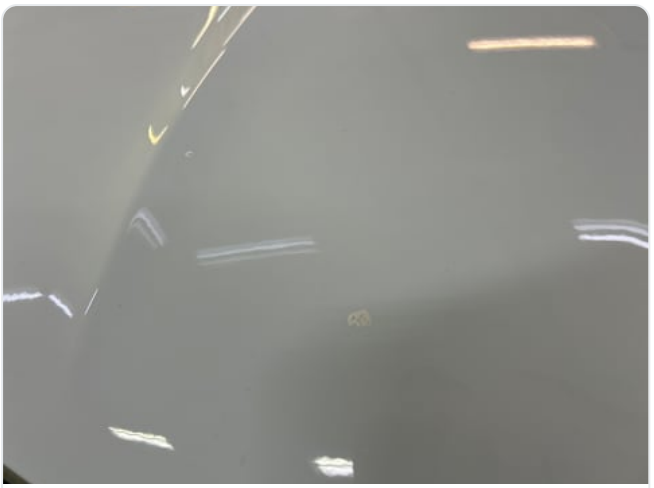
- Stoßstange vorne (Kratzer, Lackschaden)

- Motorhaube (Steinschlag, Lackschaden)

- Fahrertür (Kratzer)

- Türe hinten links (Kratzer, Lackschaden)

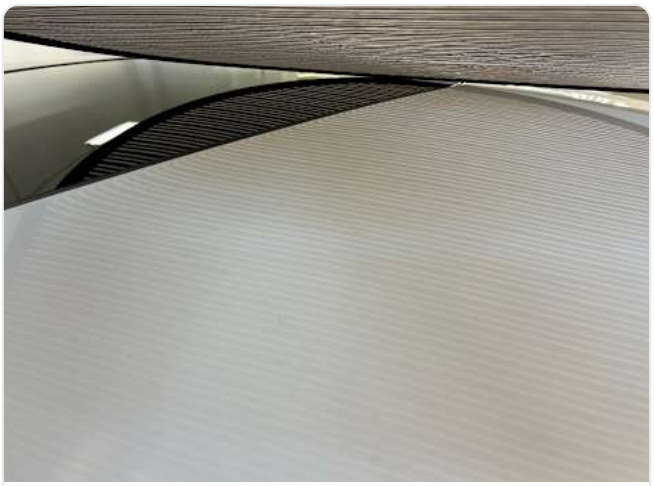
- Türe hinten rechts (Kratzer)

- Türe hinten rechts (Kratzer, Lackschaden)

- Dach (Delle)

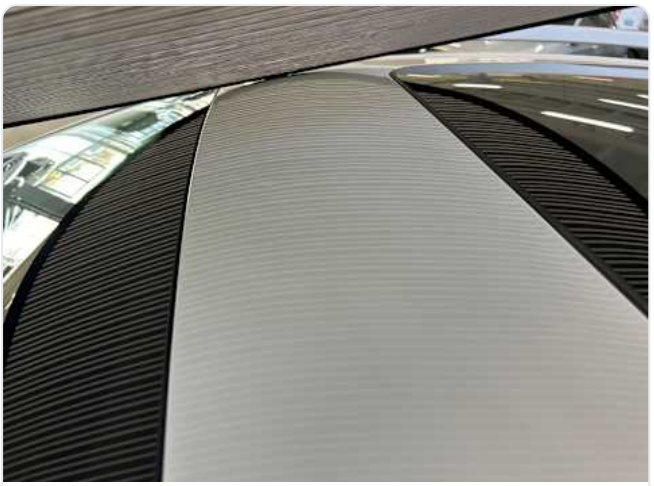
- Dach (Delle)

- Stoßstange hinten (Kratzer)

- Kotflügel vorne links (Steinschlag)

- Kotflügel vorne rechts (Delle)

- Kotflügel vorne rechts (Kratzer)
