CarOnSale

Fiat Fiorino

Regelbesteuert (Deutschland) · Fahrzeugstandort 67*** · Fahrzeug aufgenommen am 10.11.2026

Hinweise zum Zustandsbericht

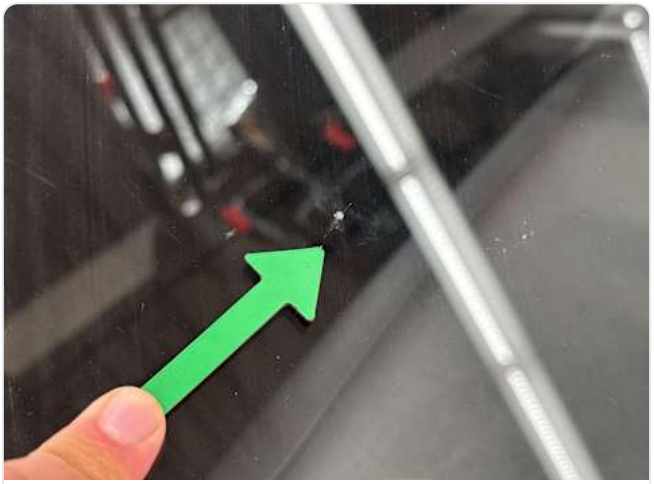
- Stoßstange vorne (Kratzer, Riss/Bruch)
