Zustandsbericht ohne Ausstattung

Kennzeichen **FIN** **SALEA7BY8T2649562**

Erstzulassung	24.06.2026	Letzte Zulassung	24.06.2026
Fahrzeugart	Personenkraftwagen	Hersteller	Land Rover
Typ / Verkaufsbez.	Defender (L663)(09.2019->) / 110 P300e PHEV X-Dynamic HSE	Aufbauart	Geländewagen
Türen	5	Fahrzeug-Ident.-Nr.	SALEA7BY8T2649562
Maße Länge/Breite/Höhe	4758 / 1996 / 1922 (mm)	Achsen / angetr. Achsen	2 / 2
Radstand (mm)	3022	zul. Gesamtmasse	3300 kg
HSN / TSN	1590 / AMV	DAT €uropa-Code®	017300852340002
DAT Marktindex	DE002 6787	Km-Stand abgelesen	4349
Nächste HU §29 StVZO	06 / 2027	Energiequelle / Kraftstoff	Hybr.B/E ext.aufl.
Zylinderanzahl	4 / Hybridantrieb	Leistung (kW)	165
Hubraum (ccm)	1997	Schadstoffklasse:	EURO6;WLTP;EB;PI/CI;M, N1, N2
Antriebsart	Allrad	Getriebe / Gänge	Automatik / 8
Felgen	Leichtmetall	Farbe	Schwarz / 1AG

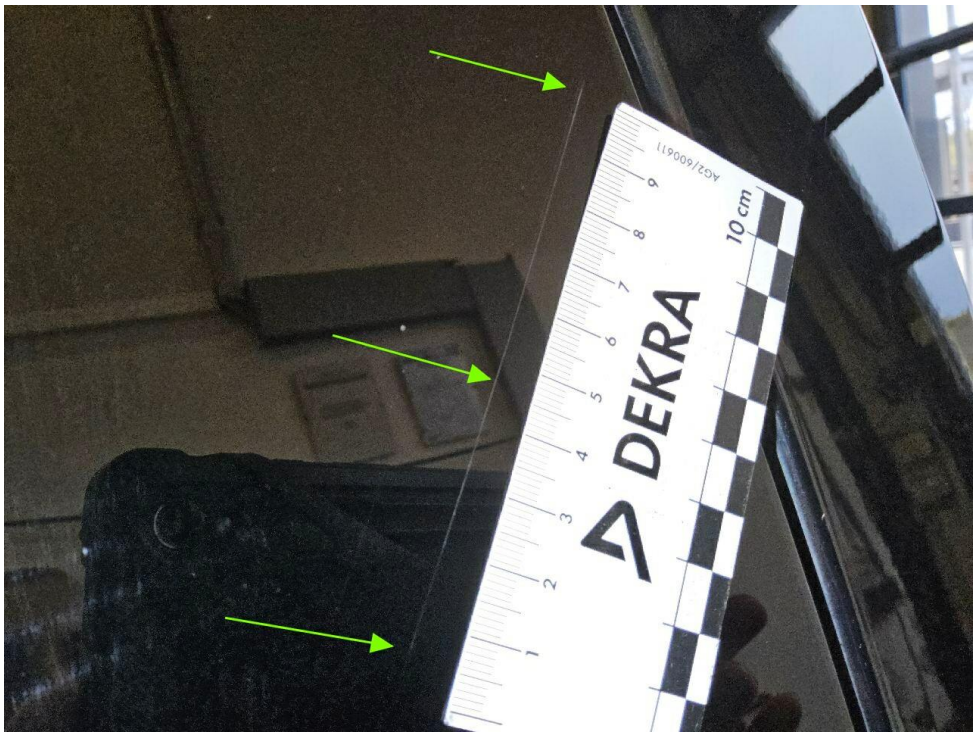
Bild 7 : Seitenscheibe verkratzt

Bild 8 : Seitenscheibe verkratzt

Bezeichnung des Schadens / Rep.-Weg	Rep.Kost netto	Rep.Kost brutto	Anrechn.	Minderwert in EUR netto	Minderwert in EUR brutto
1. Seitenscheibe verkratzt, erneuern (Bild 7, 8)					
2. D-Säulenblende hinten links verkratzt, lackieren mit Lackaufbau (Bild 9, 10)					
3. Tür hinten rechts Steinschläge im Radlaufbereich, auslegen schleifen und polieren, smart repair (Bild 11)					
4. Stoßfängerblende hinten links Kratzer, lackieren mit Lackaufbau (Bild 12, 13)					
5. Türblende vorne links Unterkante verschrammt, lackieren mit Lackaufbau (Bild 14)					
6. Stoßfänger vorne leichte Steinschläge, leichte Lackanätzung und Unterseite Mittelteil verschrammt, smart repair (Bild 15, 16)					
Gesamt

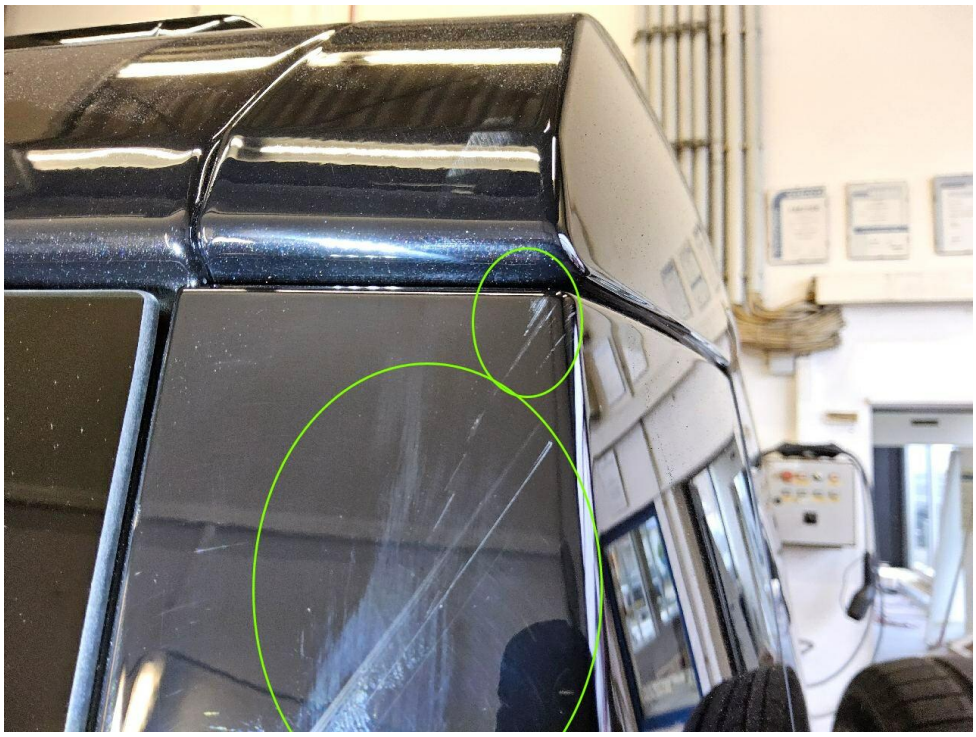
Bild 9 : D-Säulenblende hinten links verkratzt

Bild 10 : D-Säulenblende hinten links verkratzt

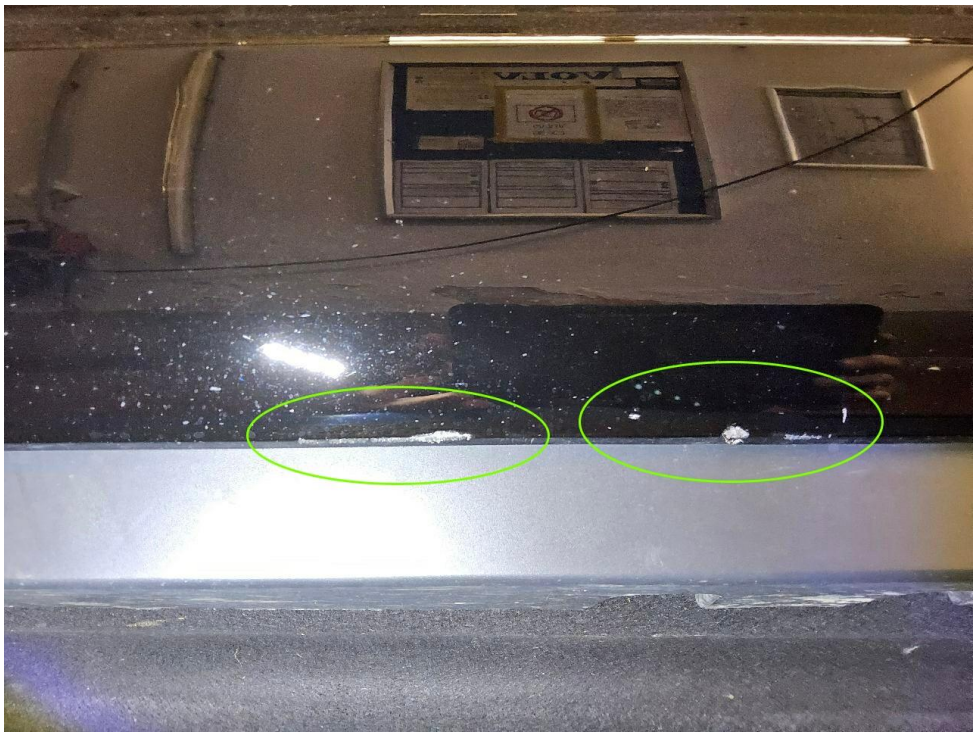
Bild 14 : Türblende vorne links Unterkante verschrammt

Bild 15 : Stoßfänger vorne leichte Steinschläge, leichte Lackanätzung und Unterseite Mittelteil verschrammt

Bild 16 : Stoßfänger vorne leichte Steinschläge, leichte Lackanätzung und Unterseite Mittelteil verschrammt
