Dacia Sandero Stepway Comfort

Differenzbesteuert (§25a UStG) · Fahrzeugstandort 42*** · Fahrzeug aufgenommen am 04.11.2026

01/2022	141.983km	LEISTUNG 91 PS	KRAFTSTOFF Benzin	GETRIEBE-TYP Schaltgetriebe	1

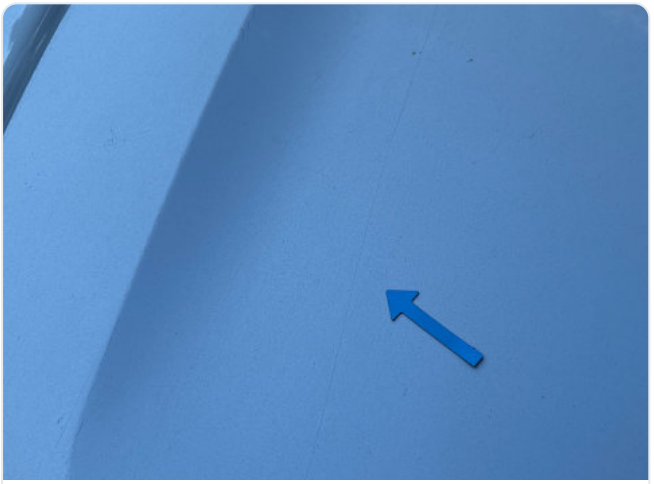
- Stoßstange vorne (Kratzer)
