CarOnSale

Renault Scenic Grand Limited

Differenzbesteuert (§24 UStG) · Fahrzeugstandort 46*** · Fahrzeug aufgenommen am 16.10.2026

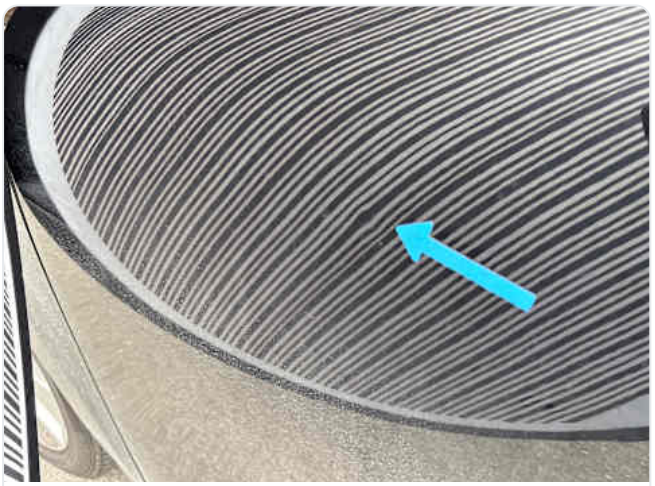
- Stoßstange vorne (Kratzer)
