CarOnSale

Nissan Juke N-Way

Differenzbesteuert (§25a UStG) · Fahrzeugstandort 35*** · Fahrzeug aufgenommen am 21.09.2026

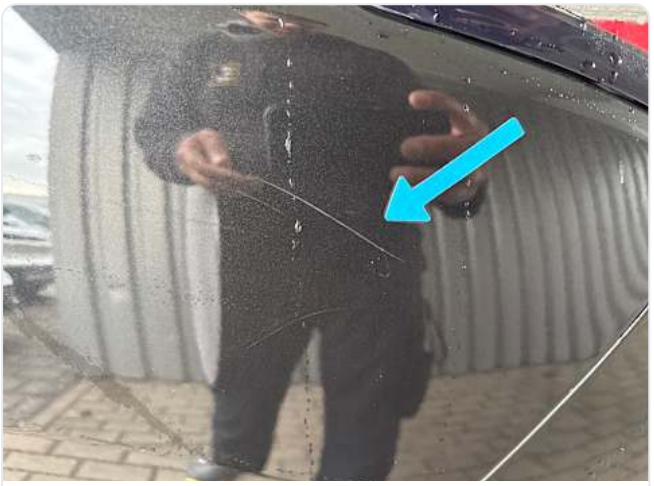
- Fahrertür (Kratzer)

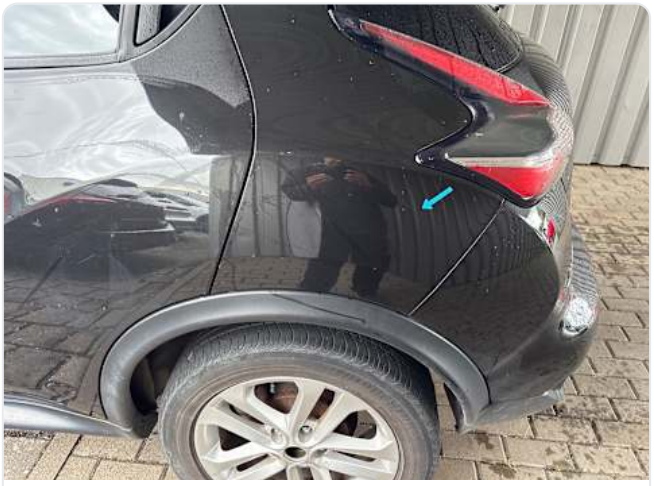
- Seitenteil hinten links (Kratzer)
