Zustandsbericht

BMW 2 Gran Coupe 220 M Sport

Fahrzeug-Ident.-Nr.:	**WBA31GH0307T94198**	Laufleistung abgelesen:	**27821 km**
Erstzulassung / Baujahr:	**01.10.2025 / 2025**	Besichtigungsdatum/-ort:	**23.10.2026 Weinsberg**
Fahrzeugart:	**PKW**	Aufbauart:	**Limousine**
KBA-Nr. (HSN/ TSN):	**0005//DNE**	Kraftstoff / Emissionsklasse:	**Benzin / Hybrid / Euro 6**
Getriebe Art:	**Automatik**	Navi.-Datenträger:	**-**
Hubraum / Leistung:	**1499 ccm / 125 kW (170 PS)**	Antriebsart:	**Frontantrieb**
Lackfarbe:	**BROOKLYN GRAU METALLIC**	Türen / Sitzplätze:	**4 / 5**
Nächste HU / AU:	**10.2028 / 10.2028**	Polster Art:	**Leder**
Farbe Innenausstattung:	**Braun**	Fahrzeug fahrbereit:	**Ja**
Fahrzeug verkehrssicher:	**Ja**	Vorgelegte Fahrzeug-Unterlagen:	**ZB I (Fzg.Schein)**
Besichtigungsbedingung:	**0**

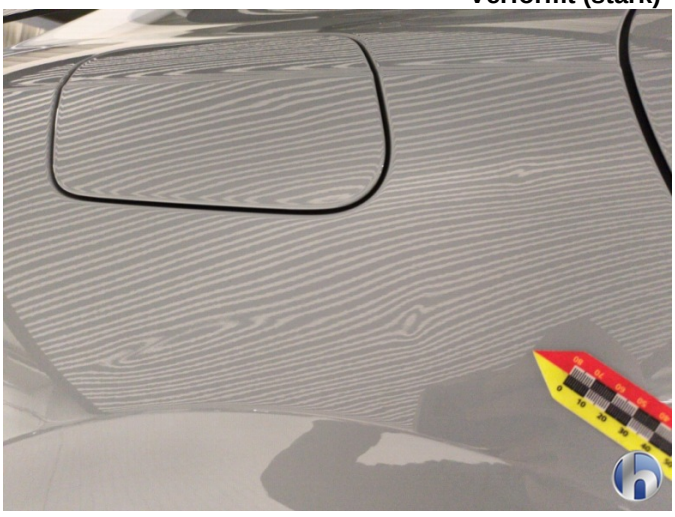
Bauteil	Schaden
1.	Stoßfänger Hinten	Gebrauchsspuren
2.	Seitenwand - Hinten - Rechts	Verformt (stark)
3.	Frontgrill Oben	Gebrauchsspuren
4.	Stoßfänger Vorne	Steinschlag
5.	Motorhaube	Steinschlag
6.	Windschutzscheibe	Gebrauchsspuren

Verformt (stark)

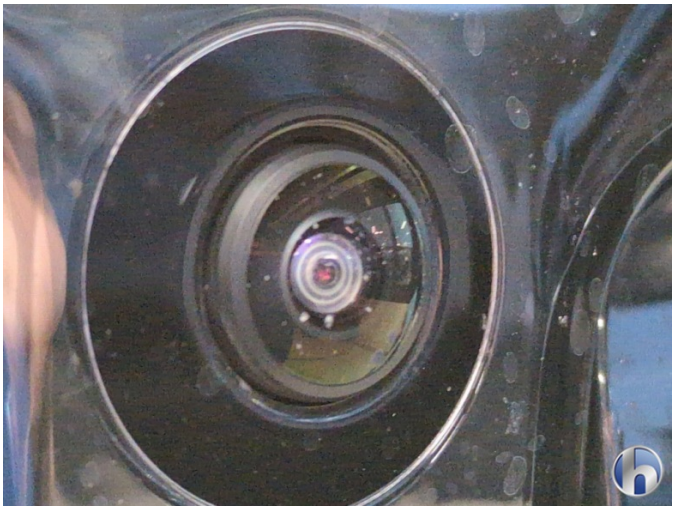
3. Frontgrill Oben

Gebrauchsspuren
