CarOnSale

Volkswagen Polo

Differenzbesteuert (§25a UStG) · Fahrzeugstandort 32*** · Fahrzeug aufgenommen am 02.11.2026

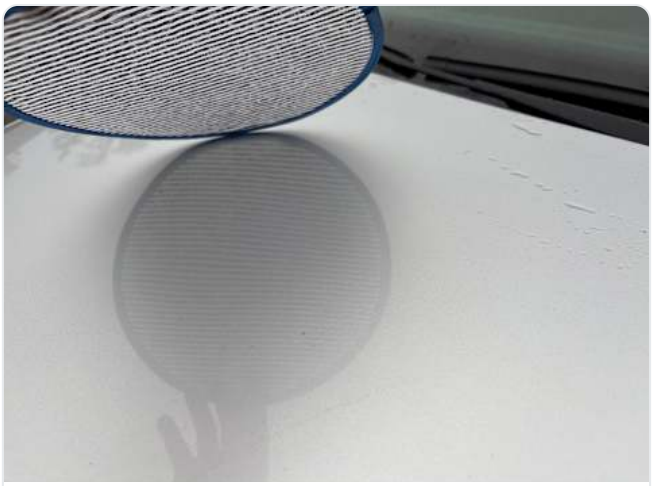
- Stoßstange vorne (Kratzer, Delle)

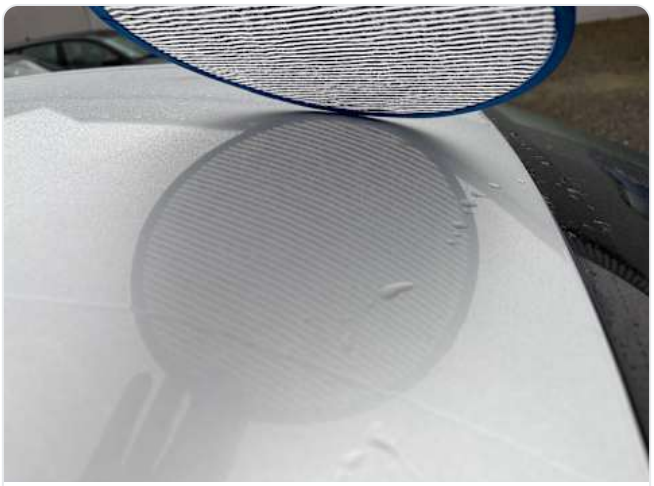
- Türe hinten rechts (Kratzer)

- Dach (Kratzer, Delle, Spaltmaße ungenau, Rost)
