CarOnSale

Volkswagen Passat Highline BlueMotion/BMT

Differenzbesteuert (§25a UStG) · Fahrzeugstandort 59*** · Fahrzeug aufgenommen am 09.11.2026

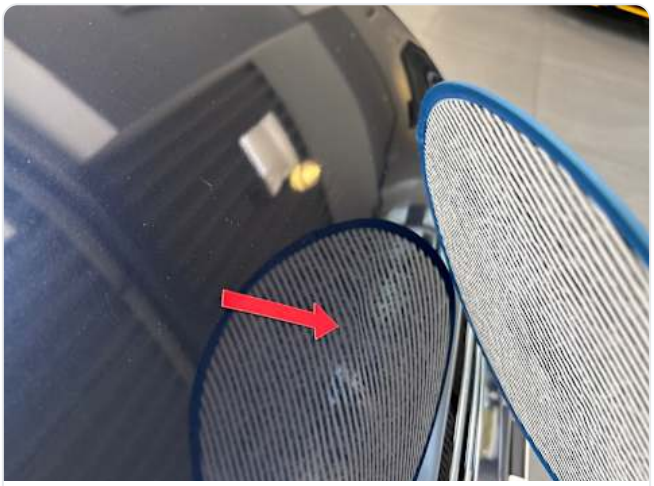
- Stoßstange vorne (Kratzer, Lackschaden, Riss/Bruch, Spaltmaße ungenau)

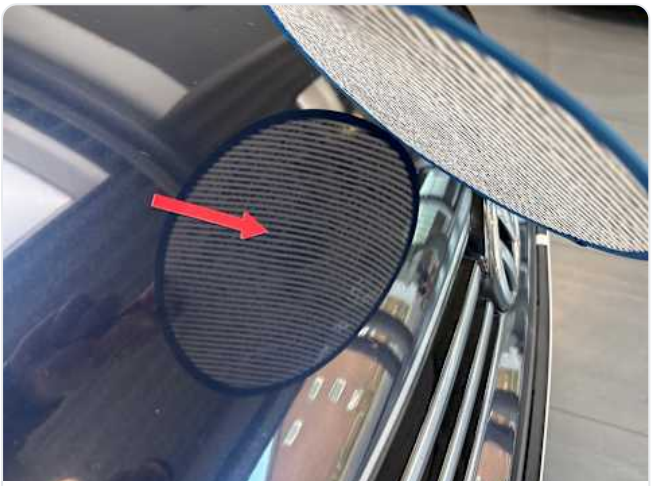
- Scheinwerfer (links) (Blind, Kratzer)
