CarOnSale

Audi TT Coupe

Differenzbesteuert (§25a UStG) · Fahrzeugstandort 76*** · Fahrzeug aufgenommen am 13.11.2026

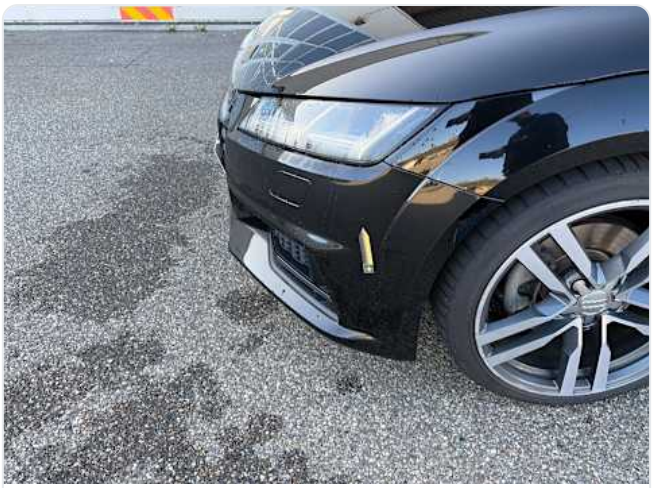
- Stoßstange vorne (Kratzer, Lackschaden)

- Motorhaube (Steinschlag, Lackschaden)

- Rad (Kratzer, Kerben)

- Rad (Kratzer, Kerben, Riss/Bruch)

Rad/Reifen, Reifen vorn, beschädigt, erneuern, Bremsanlage, Bremsscheiben und Beläge vorn, Befund festlegen, befunden ggf. instandsetzen, Rad/Reifen, Reifen hinten, beschädigt, erneuern, Stossfänger vorn, verkratzt / verschürft, instandsetzen und lackieren, Rad/Reifen, Felgensatz komplett, verkratzt / verschürft, Wertminderung, Verglasung, Frontscheibe, Steinschlag, kein Abzug, Interieur, Innenraum, verkratzt / verschürft, kein Abzug

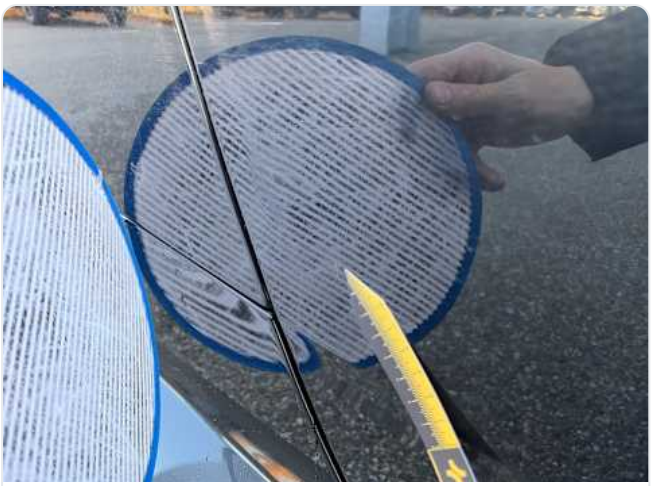
- Fahrertür (Kratzer, Lackschaden)

- Beifahrertür (Kratzer, Lackschaden, Delle)

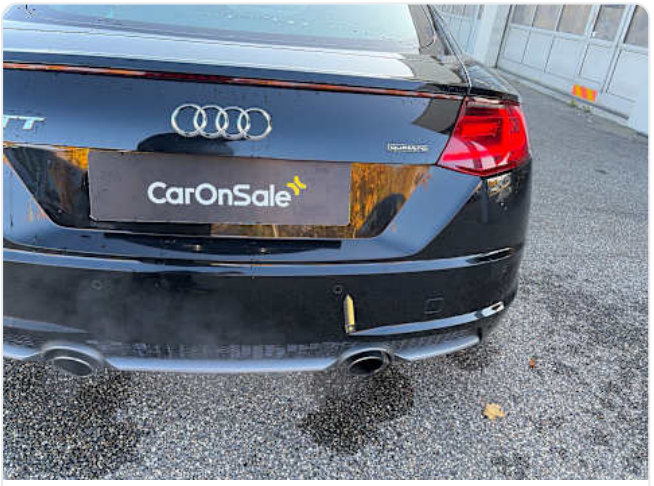
- Beifahrertür (Kratzer, Lackschaden, Delle)

- Stoßstange hinten (Kratzer, Lackschaden)

- Schweller links (Kratzer, Lackschaden)

- Schweller rechts (Kratzer, Lackschaden)

- Seitenteil hinten links (Lackschaden, Kratzer)

- Seitenteil hinten rechts (Kratzer, Lackschaden)

- Heckklappe (Kratzer, Lackschaden)
