CarOnSale

Opel Crossland

Differenzbesteuert (§25a UStG) · Fahrzeugstandort 32*** · Fahrzeug aufgenommen am 10.11.2026

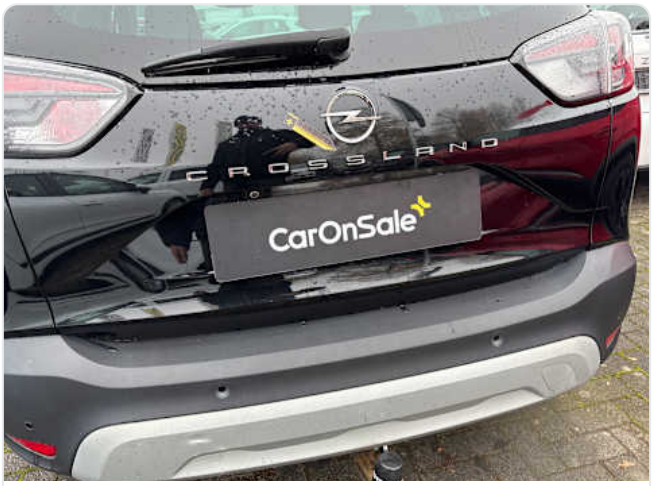
- Seitenteil hinten links (Kratzer)
