BEWERTUNG

FIN	**W0VZRHNSXKS341151**
Hersteller	Opel
Modell	Grandland (X)(2017->)
Untertyp	Innovation
Erstzulassung	11.09.2019
Laufleistung	**132.597 km** (abgelesen)

Auftrag

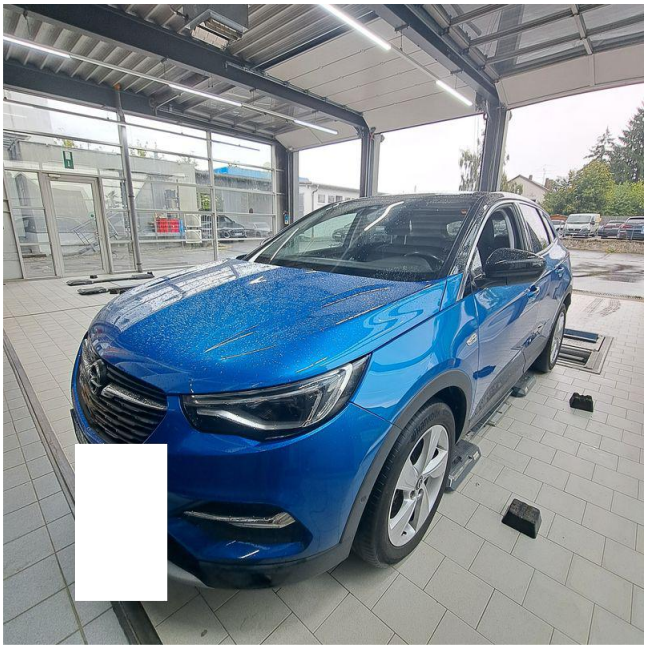
Bild 1

Übersichtsbild vorne links

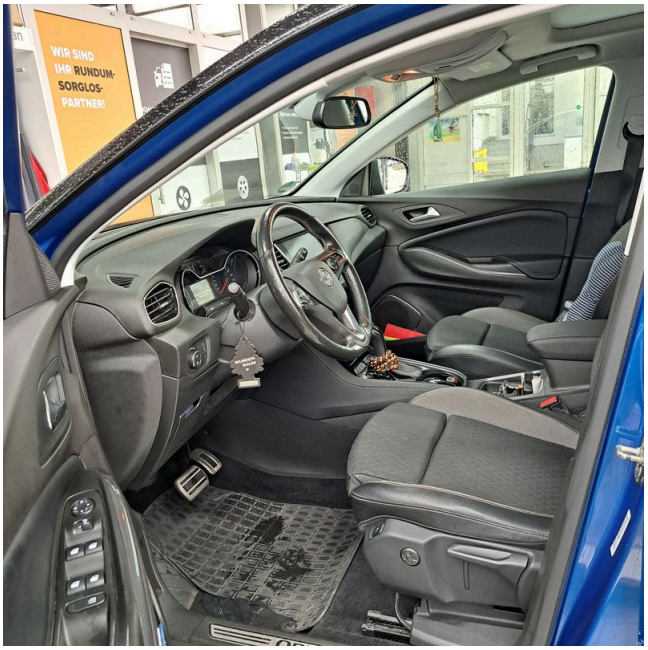
Bild 5

Übersichtsbild Innenraum

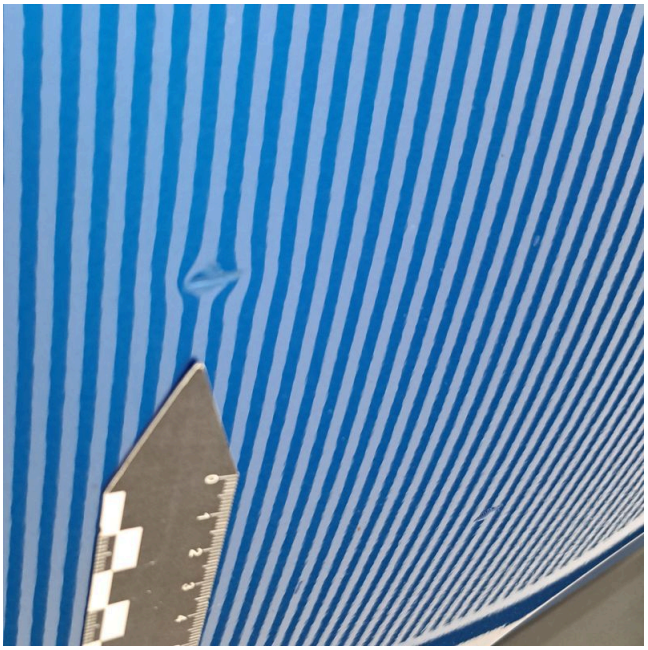
Bild 22

Nr.: 4
Bauteil: Tür vorne links
Beschädigungsart: Delle mit Schramme
Reparaturweg:

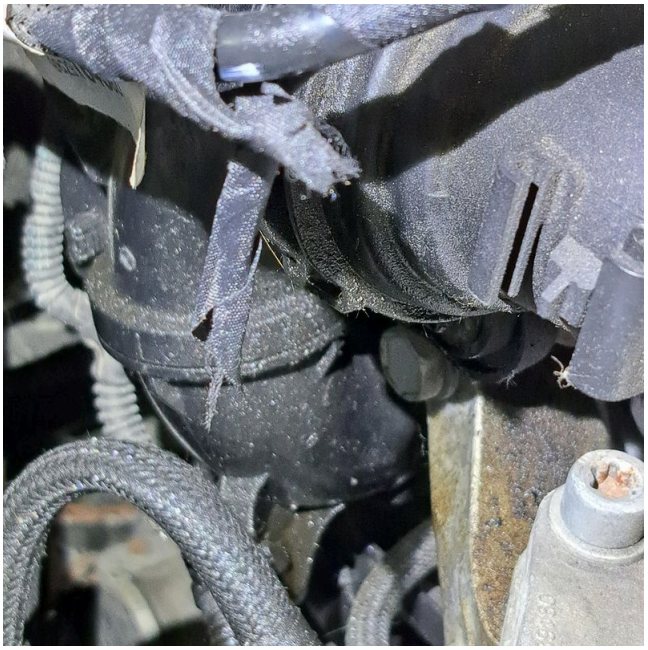
Bild 23

Nr.: 5
Bauteil: Motor
Beschädigungsart: Ölverlust
Reparaturweg:
