Volkswagen Tiguan Move

Regelbesteuert (Deutschland) · Fahrzeugstandort 87*** · Fahrzeug aufgenommen am 29.10.2026

LEISTUNG	KRAFTSTOFF	GETRIEBE-TYP	
07/2023	127.612km	150 PS	Diesel	Automatikgetriebe	1

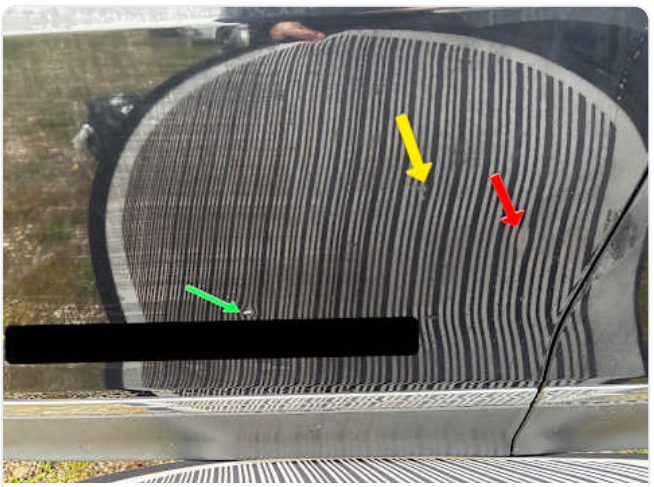
- Fahrertür (Kratzer, Lackschaden, Delle)

- Beifahrertür (Lackschaden, Delle)

- Beifahrertür (Kratzer)

- Türe hinten rechts (Lackschaden, Kratzer)

- Türe hinten rechts (Kratzer, Lackschaden, Delle)

- Dach (Delle)

- Stoßstange hinten (Kratzer, Lackschaden)

- Stoßstange hinten (Kratzer)

- Schweller rechts (Kratzer)

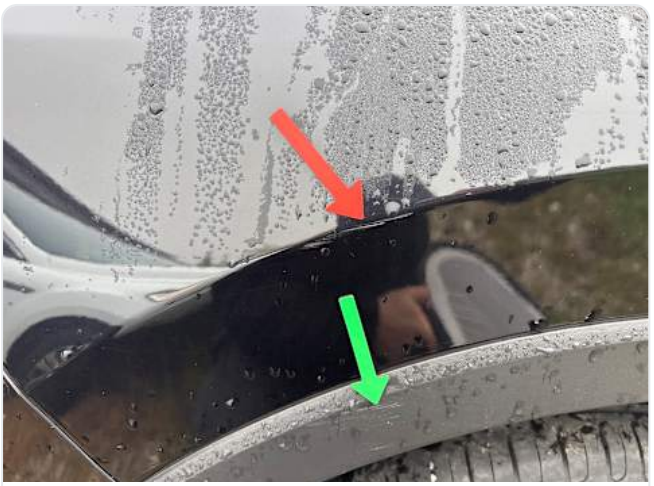
- Kotflügel vorne rechts (Kratzer)

- Seitenteil hinten links (Kratzer, Lackschaden)

- Seitenteil hinten rechts (Kratzer, Lackschaden)

- Heckklappe (Delle)
