CarOnSale

Ford B-MAX

Differenzbesteuert (§25a UStG) · Fahrzeugstandort 47*** · Fahrzeug aufgenommen am 13.11.2026

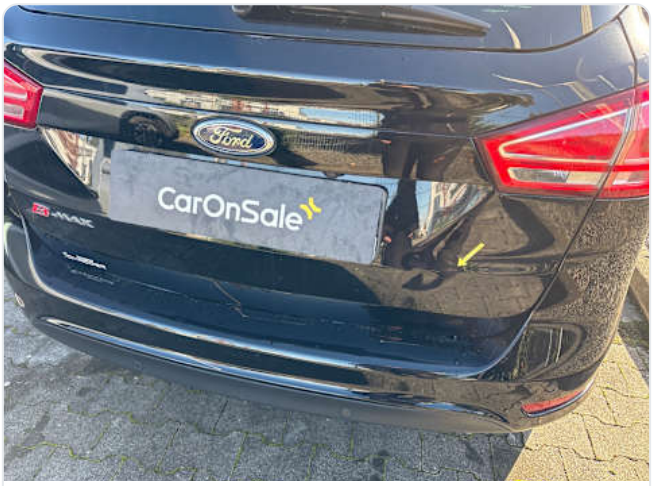
- Seitenteil hinten links (Delle)
