CarOnSale

Volkswagen Tiguan Sport & Style 4Motion

Differenzbesteuert (§25a UStG) · Fahrzeugstandort 73*** · Fahrzeug aufgenommen am 29.10.2026

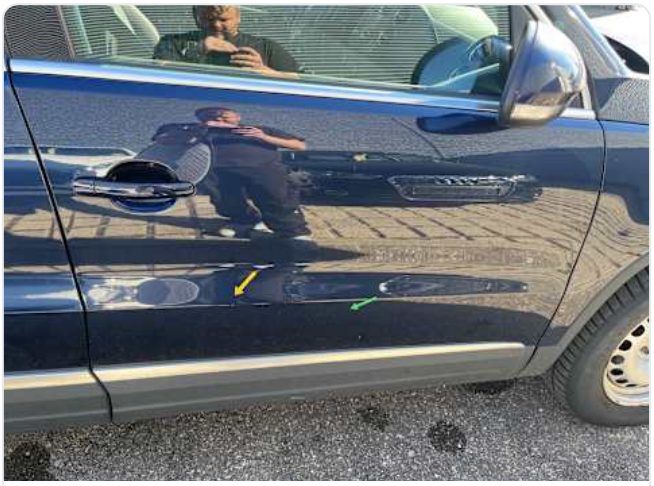
- Fahrertür (Kratzer)

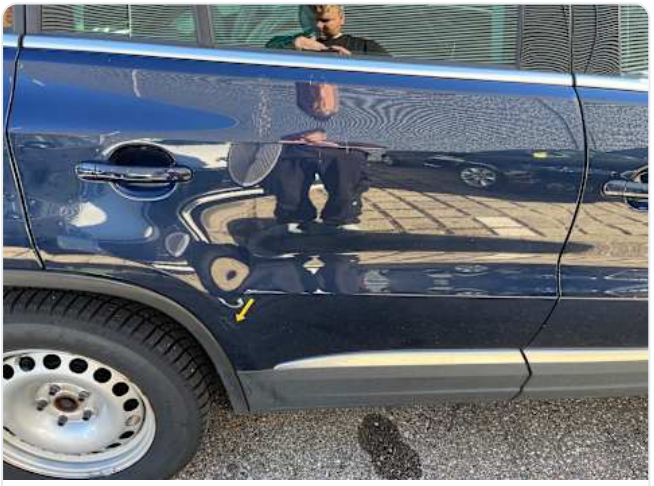
- Beifahrertür (Delle)
