CarOnSale

Renault Captur Luxe

Differenzbesteuert (§25a UStG) · Fahrzeugstandort 91*** · Fahrzeug aufgenommen am 28.10.2026

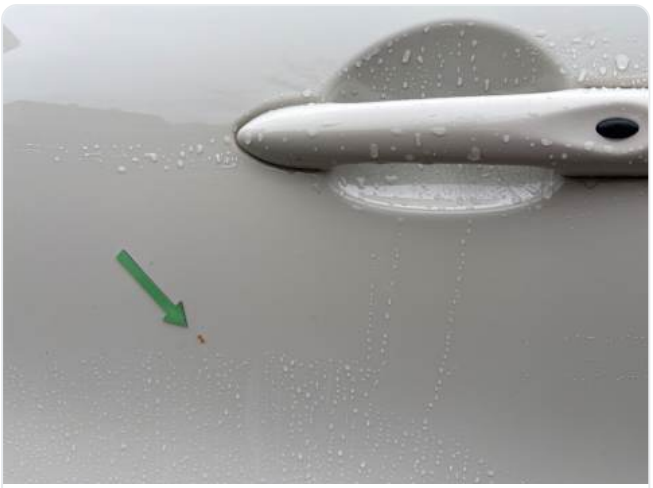
- Stoßstange vorne (Kratzer)

- Stoßstange vorne (Kratzer, Lackschaden)

- Fahrertür (Kratzer, Lackschaden)

- Fahrertür (Lackschaden, Rost)

- Beifahrertür (Kratzer, Lackschaden)

- Türe hinten links (Kratzer)

- Stoßstange hinten (Lackschaden)

- Schweller links (Lackschaden)

- Schweller rechts (Kratzer, Lackschaden)

- Kotflügel vorne links (Spaltmaße ungenau)

- Seitenteil hinten links (Kratzer)

- Heckklappe (Spaltmaße ungenau)
