CarOnSale

Peugeot 2008 Allure

Differenzbesteuert (§25a UStG) · Fahrzeugstandort 04*** · Fahrzeug aufgenommen am 10.11.2026

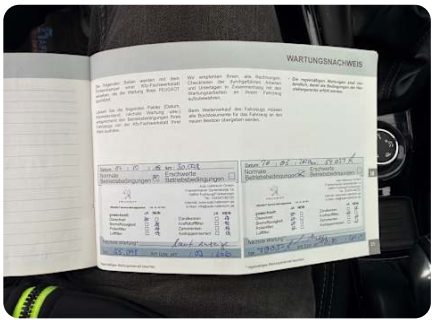
WARTUNGSNACHWEIS

DEKRA
440199307
Ergebnis:
ohne festgestellte Mängel
nächste HU fällig April 2021

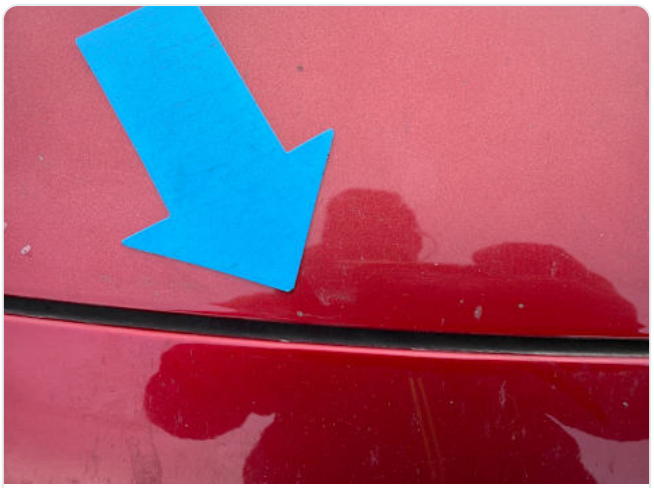
- Scheinwerfer (links) (Steinschlag)

- Scheinwerfer (rechts) (Steinschlag)

- Motorhaube (Steinschlag)

- Windschutzscheibe (Steinschlag)

- Rad (Kratzer, Kerben)

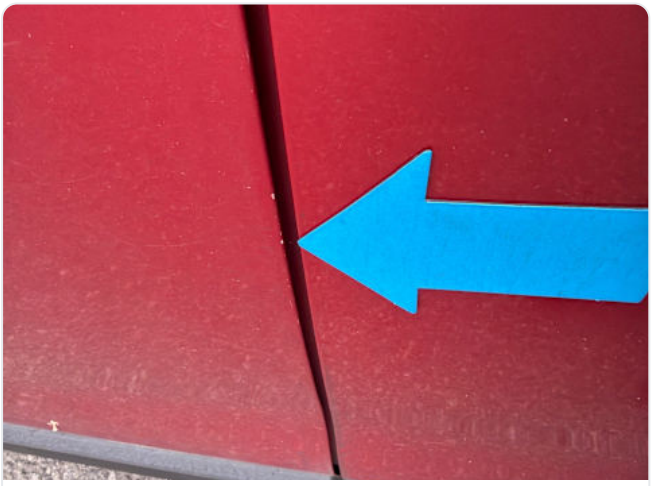
- Rad (Kratzer, Kerben)

- Fahrertür (Kratzer, Lackschaden)

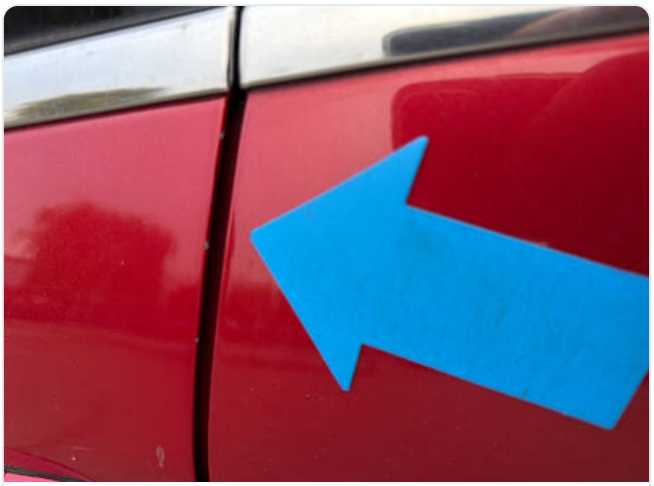
- Fahrertür (Kratzer, Lackschaden)

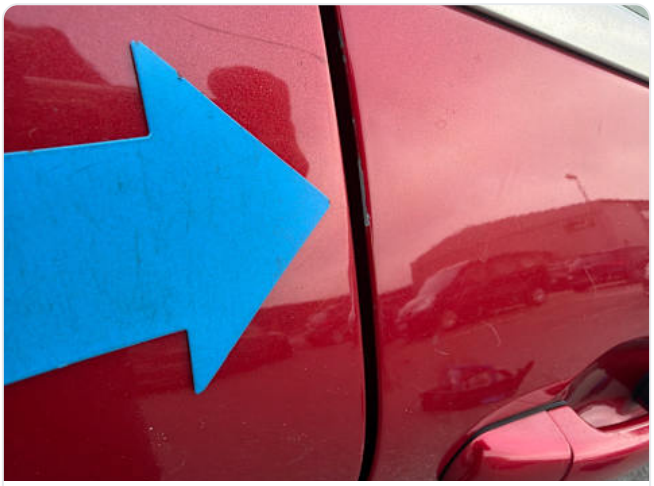
- Beifahrertür (Kratzer, Lackschaden)

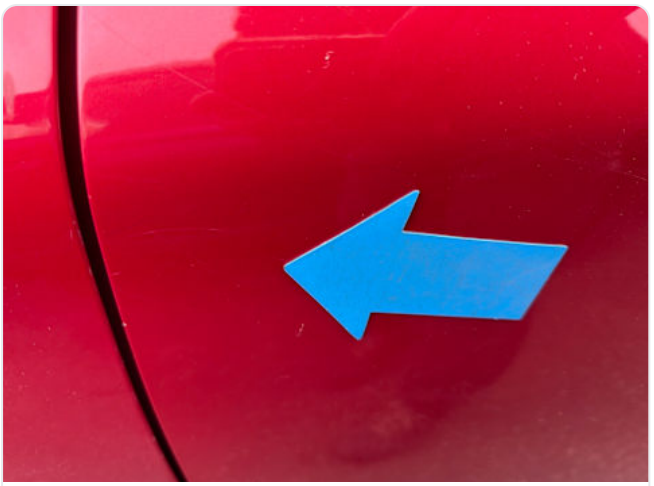
- Beifahrertür (Kratzer, Lackschaden)

- Türe hinten links (Kratzer)

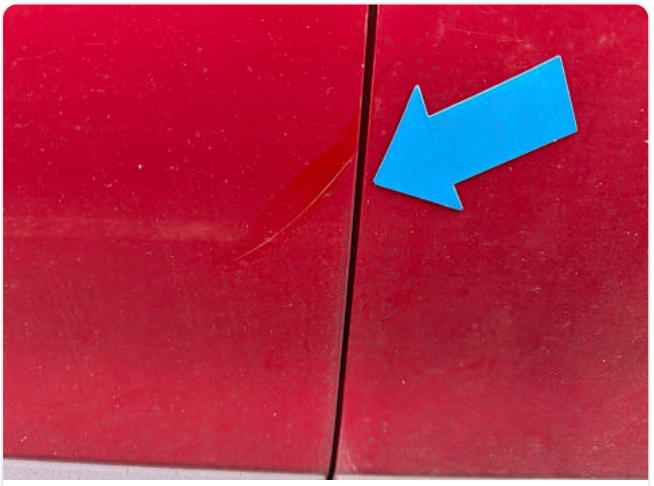
- Türe hinten links (Kratzer)

- Türe hinten rechts (Kratzer)

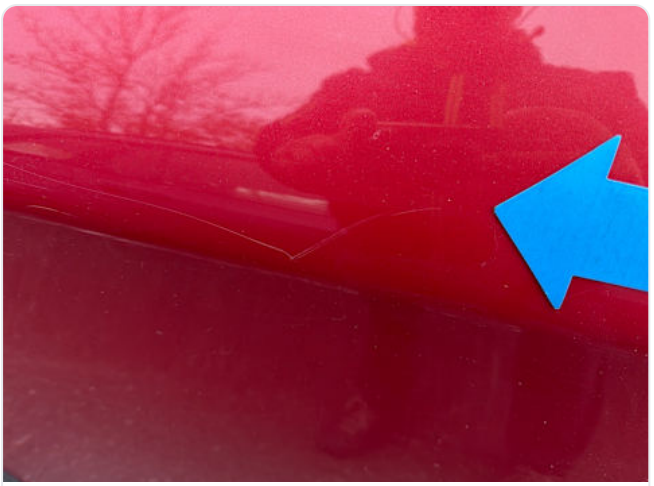
- Türe hinten rechts (Kratzer)

- Rücklicht (links) (Kratzer)

- Stoßstange hinten (Kratzer)

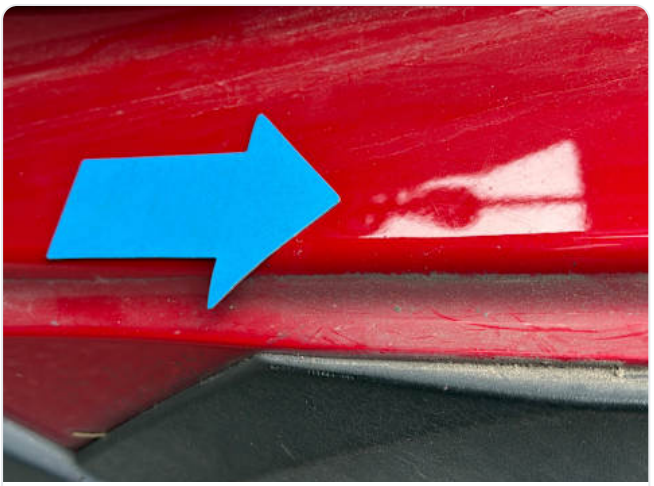
- Stoßstange hinten (Kratzer)

- Seitenteil hinten links (Delle)

- Seitenteil hinten rechts (Kratzer)
