CarOnSale

Honda Jazz 1.2 Trend

Differenzbesteuert (§25a UStG) · Fahrzeugstandort 59*** · Fahrzeug aufgenommen am 05.11.2026

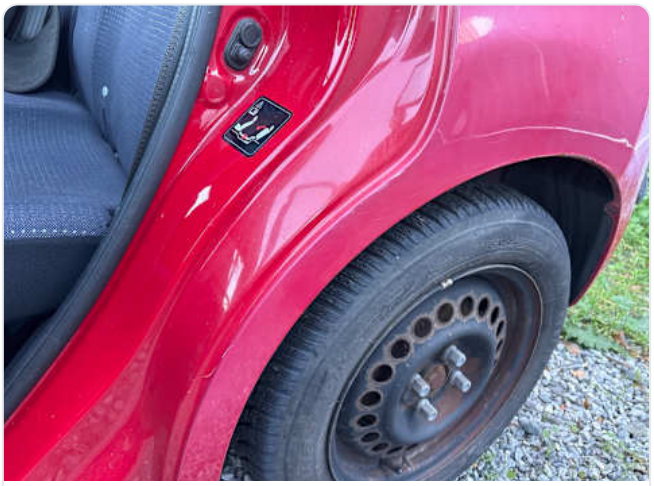
- Schweller rechts (Rost, Unsachgemäß instand gesetz)

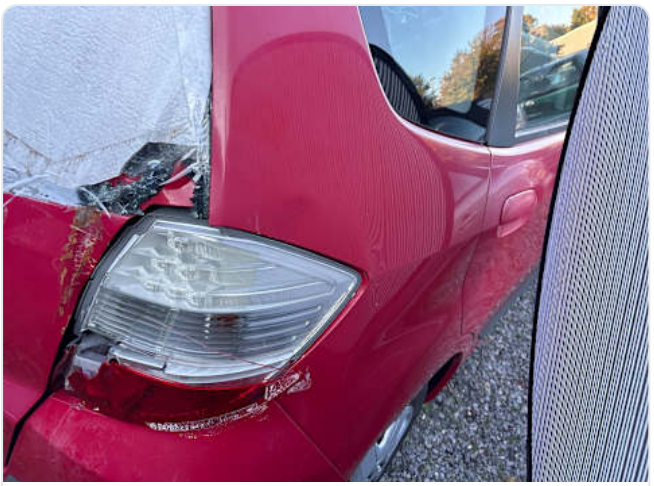
- Seitenteil hinten links (Lackschaden, Ausgeblichen/Matt)
