CarOnSale

Mercedes-Benz Sprinter

Regelbesteuert (Deutschland) · Fahrzeugstandort 23*** · Fahrzeug aufgenommen am 05.10.2026

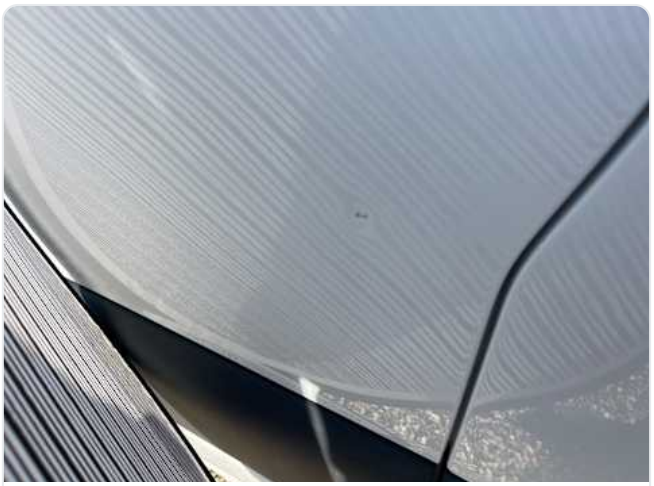
- Stoßstange vorne (Kratzer)

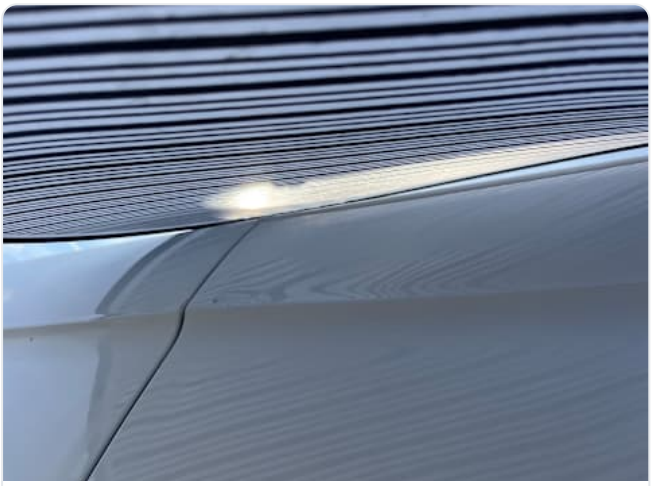
- Scheinwerfer (links) (Undicht)

- Motorhaube (Verformung)

- Fahrertür (Delle)

- Fahrertür (Kratzer, Lackschaden)

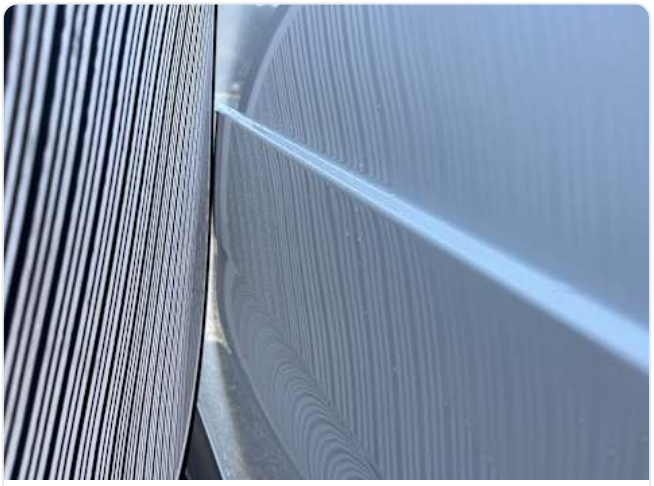
- Türe hinten rechts (Kratzer)

- Türe hinten rechts (Verformung)

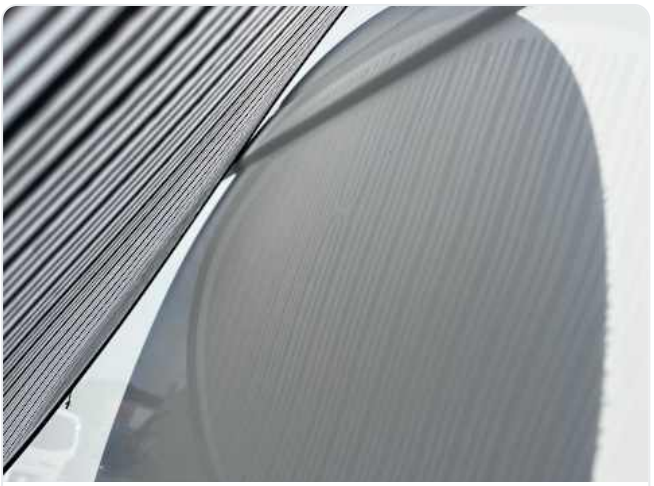
- Kotflügel vorne rechts (Delle)

- Kotflügel vorne rechts (Verformung)

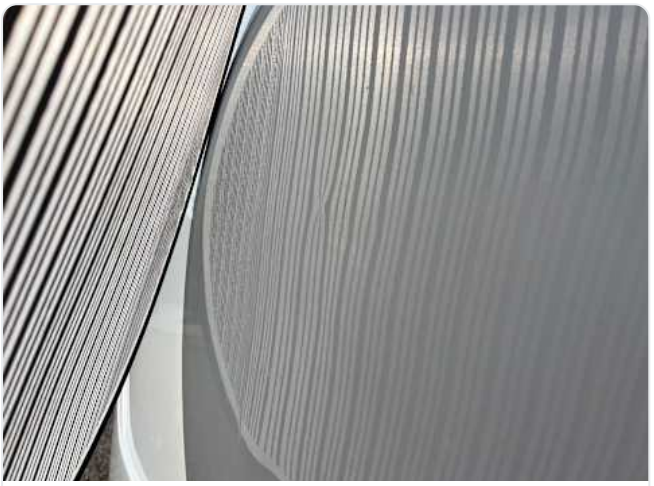
- Heckklappe (Delle)
