CarOnSale

Volkswagen Golf

Differenzbesteuert (§25a UStG) · Fahrzeugstandort 26*** · Fahrzeug aufgenommen am 02.11.2026

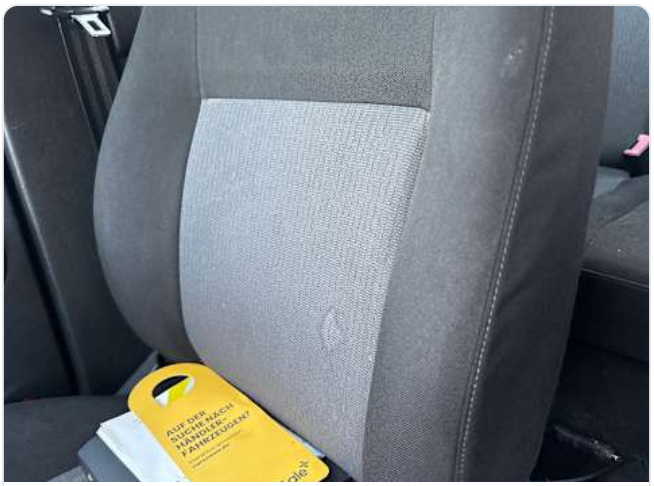
- Innenraum (Diverse Schäden)
