CarOnSale

Audi Q3

Differenzbesteuert (§25a UStG) · Fahrzeugstandort 36*** · Fahrzeug aufgenommen am 13.11.2026

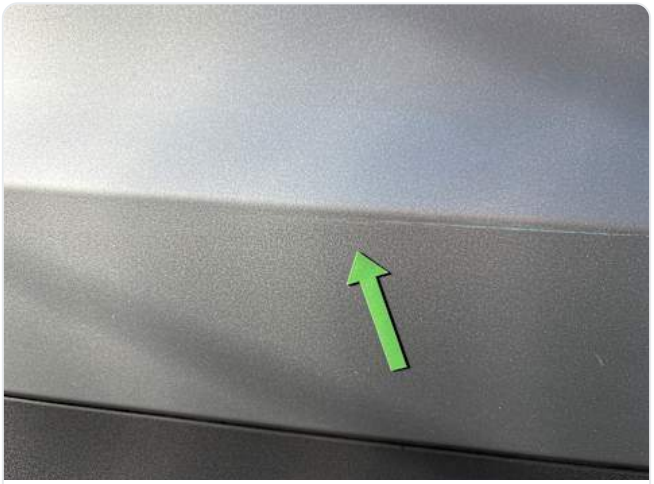
- Stoßstange vorne (Kratzer)
