CarOnSale

BMW sDrive 18 i Sport Line

Differenzbesteuert (§25a UStG) · Fahrzeugstandort 60*** · Fahrzeug aufgenommen am 11.11.2026

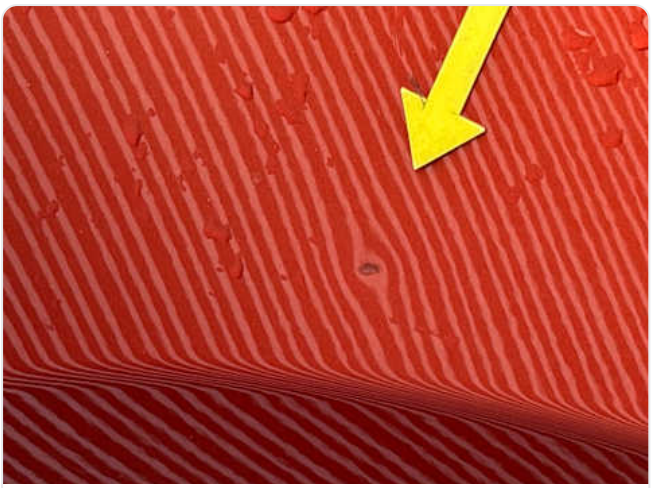
- Kotflügel vorne rechts (Delle, Lackschaden)
