CarOnSale

Mercedes-Benz S 500 CGI BE 4Matic

Differenzbesteuert (§25a UStG) · Fahrzeugstandort 25*** · Fahrzeug aufgenommen am 28.10.2026

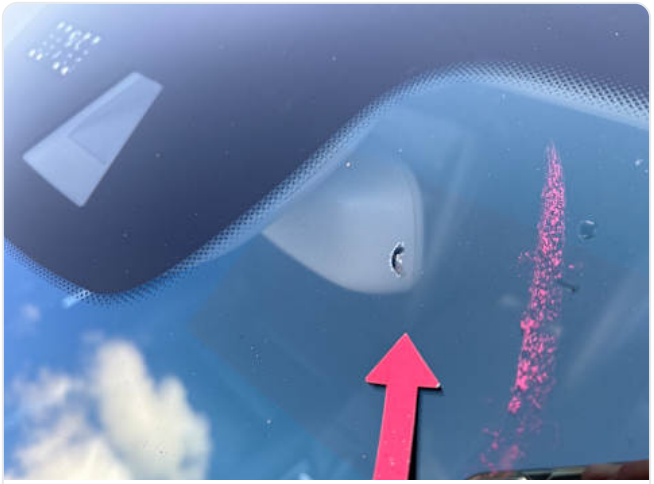
- Windschutzscheibe (Steinschlag)

- Rad (Kratzer)

- Rad (Rost, Kratzer)

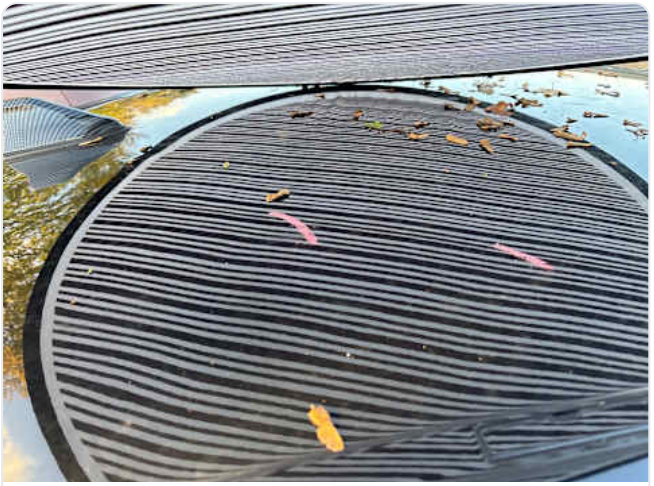
- Fahrertür (Kratzer, Anderer Schaden): Türschloss defekt, kann nicht mit Schlüssel abgeschlossen werden

- Beifahrertür (Kratzer)

- Dach (Delle)

- Stoßstange hinten (Spaltmaße ungenau)

- Schweller links (Unsachgemäß instand gesetz)
