CarOnSale

MINI Cooper SD ALL4

Differenzbesteuert (§25a UStG) · Fahrzeugstandort 97*** · Fahrzeug aufgenommen am 02.11.2026

Technischer Zustand

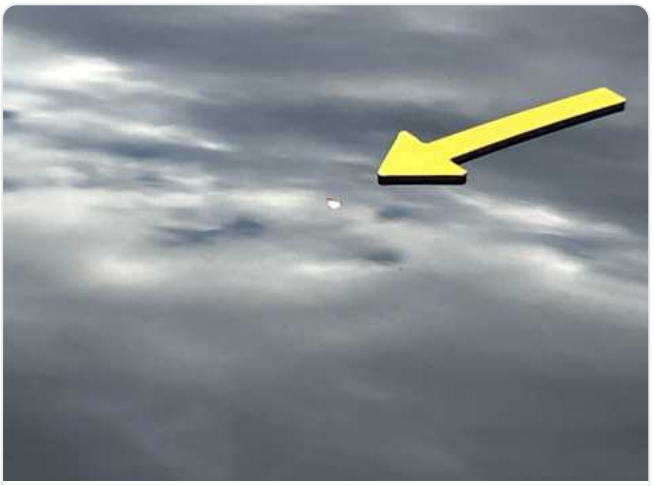
- Motorhaube (Anderer Schaden): Kühlmittelbehälter leer

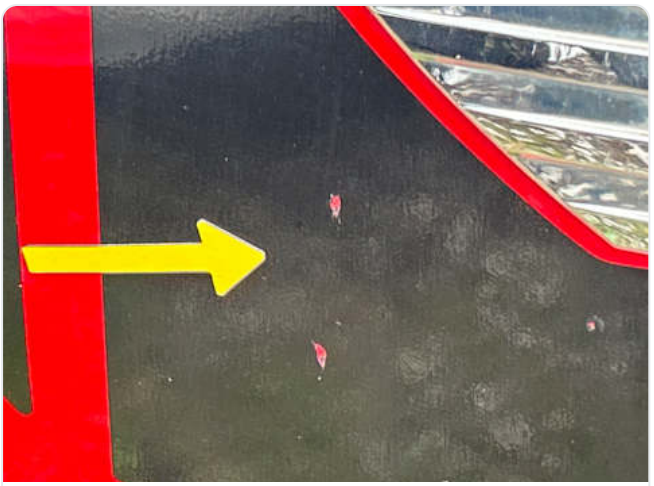
- Schweller links (Lackschaden)
