CarOnSale

Audi Q3

Differenzbesteuert (§25a UStG) · Fahrzeugstandort 34*** · Fahrzeug aufgenommen am 09.11.2026

06/2019	114.797km	LEISTUNG 190 PS	KRAFTSTOFF Benzin	GETRIEBE-TYP Automatikgetriebe	1

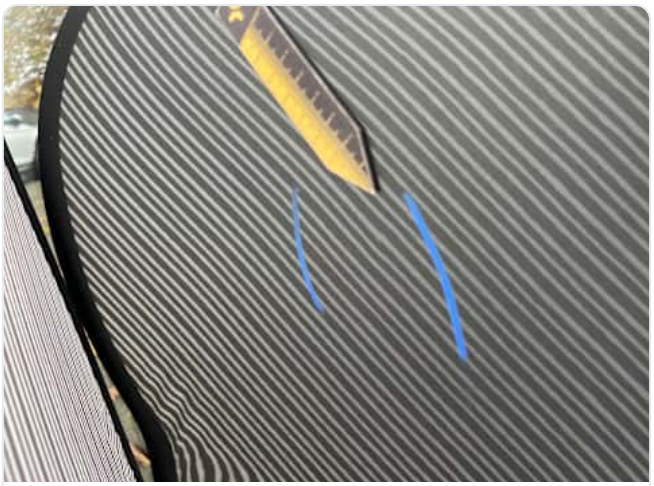
- Motorhaube (Delle, Steinschlag)

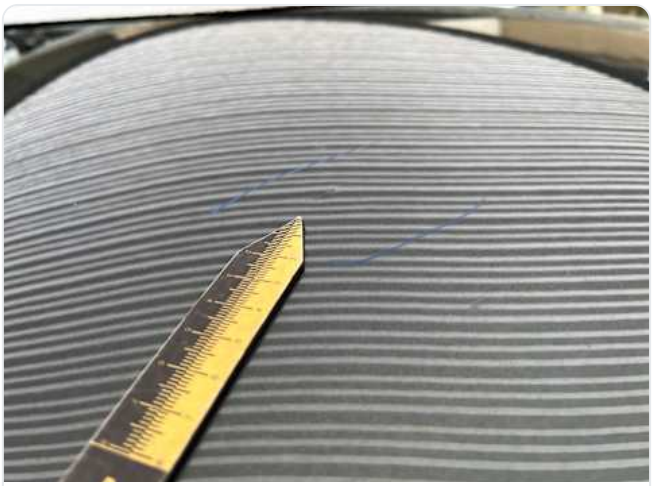
- Beifahrertür (Kratzer)
