CarOnSale

VOLKSWAGEN-VW POLO

Differenzbesteuert (§25a UStG) · Fahrzeugstandort 28*** · Fahrzeug aufgenommen am 05.11.2026

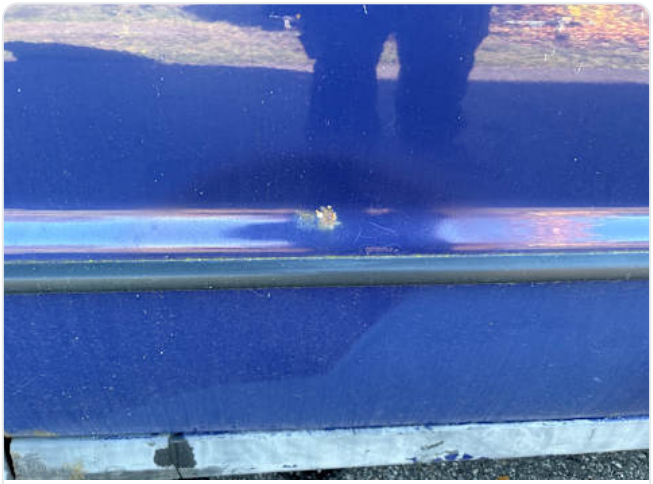
- Stoßstange vorne (Steinschlag)
