Opel Astra Selection

Differenzbesteuert (§25a UStG) · Fahrzeugstandort 27*** · Fahrzeug aufgenommen am 04.11.2026

11/2011	133.513km	LEISTUNG 101 PS	KRAFTSTOFF Benzin	GETRIEBE-TYP Schaltgetriebe	3

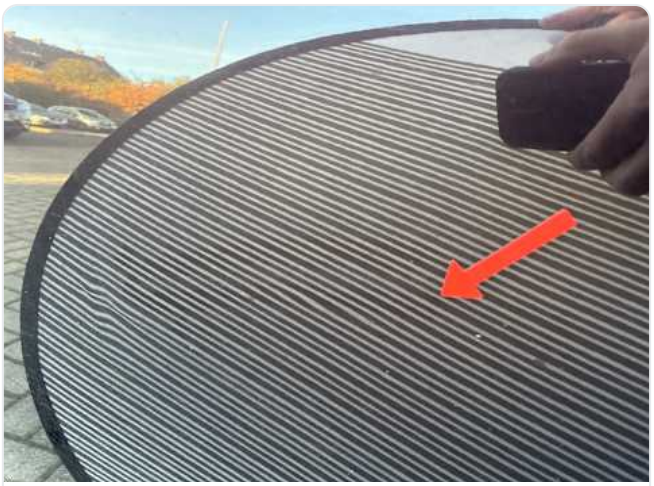
- Motorhaube (Delle)

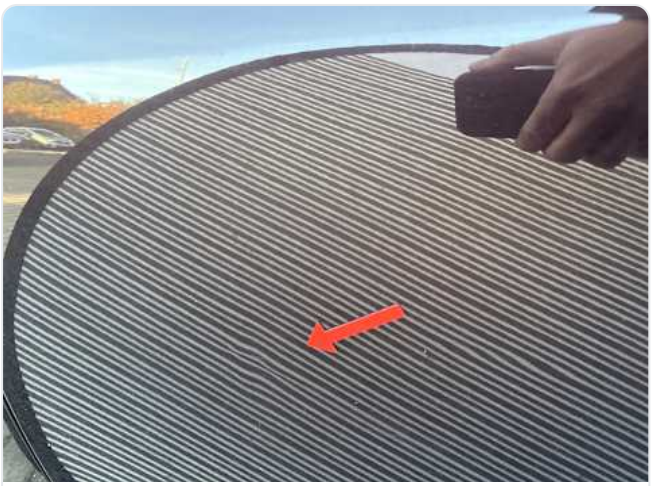
- Fahrertür (Delle)

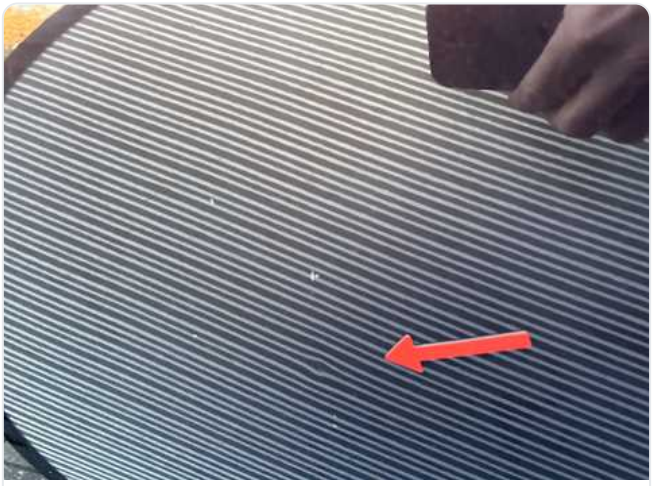
- Fahrertür (Delle)

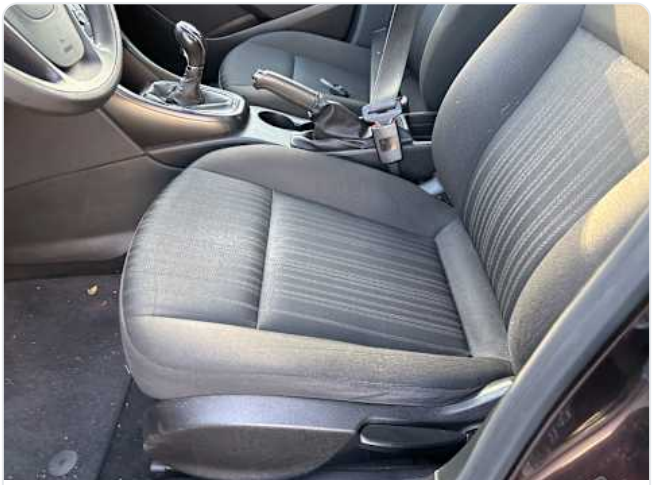
- Innenraum (Diverse Schäden)
