DEKRA-Nr: 0209 / 059989 / 2026 / B080894001870 vom 05.10.2026

Bewertungsgutachten

Kennzeichen **FIN** **W1N4M1CB9SW415352**

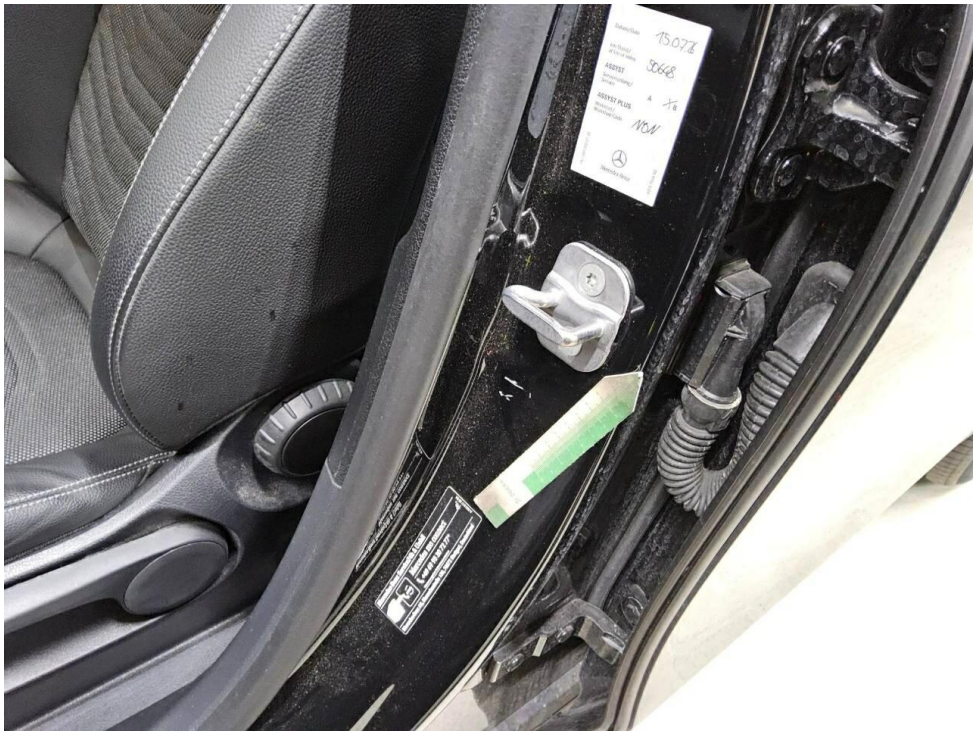
1. Tür vorne links Einstieg Lackierung, zerkratzt, smart repair (Bild 7, 8)
2. Heckklappe, eingedellt, smart repair (Bild 5, 6)

Bild 5 : Heckklappe, eingedellt, smart repair

Bild 6 : Heckklappe, eingedellt, smart repair

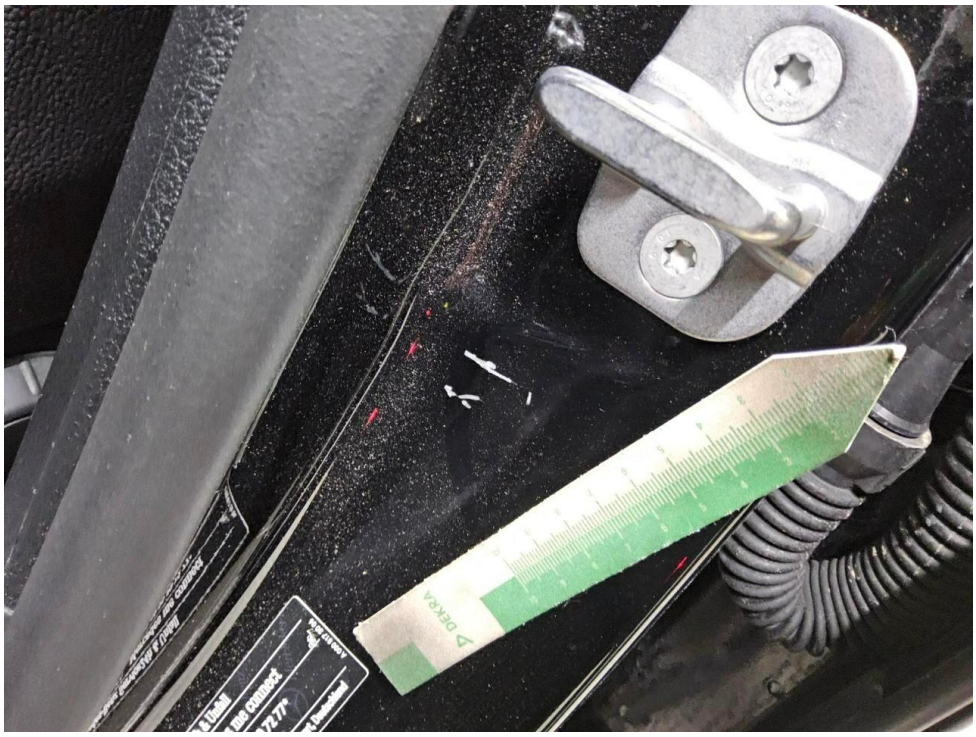
Bild 7 : Tür vorne links Einstieg Lackierung, zerkratzt, smart repair

Bild 8 : Tür vorne links Einstieg Lackierung, zerkratzt, smart repair
