CarOnSale

Volkswagen Sharan United

Regelbesteuert (Deutschland) · Fahrzeugstandort 83*** · Fahrzeug aufgenommen am 11.11.2026

04/2021	86.446km	LEISTUNG 150 PS	KRAFTSTOFF Benzin	GETRIEBE-TYP Schaltgetriebe	2

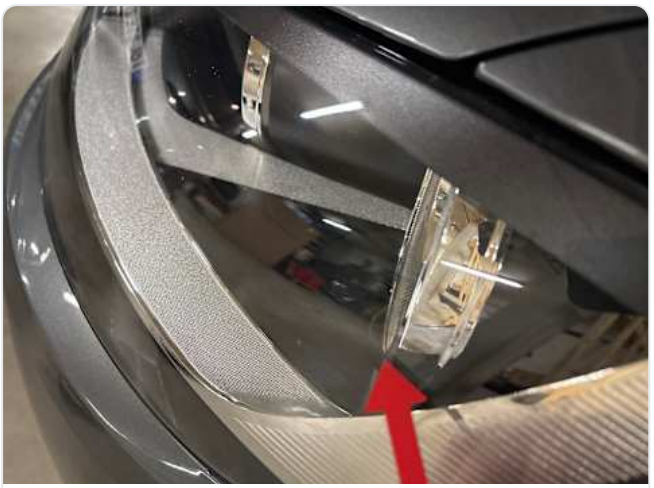
- Stoßstange vorne (Kratzer)

- Scheinwerfer (links) (Kratzer)

- Motorhaube (Steinschlag, Delle)

- Rad (Kratzer)

- Fahrertür (Kratzer)

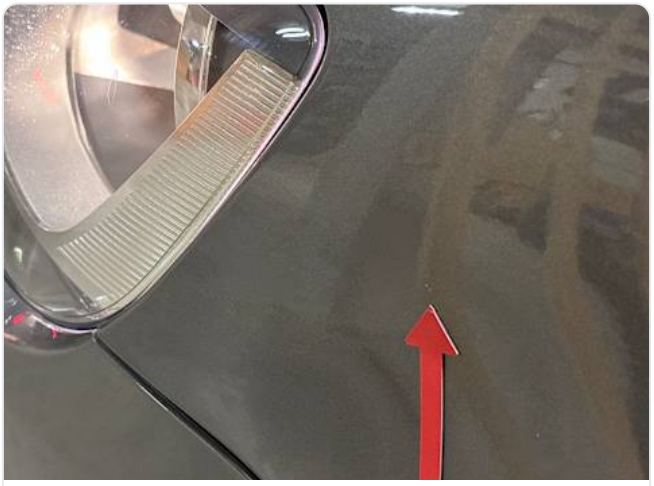
- Rücklicht (links) (Kratzer)

- Stoßstange hinten (Kratzer, Lackschaden)

- Schweller links (Delle)

- Kotflügel vorne links (Steinschlag)

- Kotflügel vorne rechts (Kratzer)

- Seitenteil hinten links (Kratzer)

- Seitenteil hinten rechts (Rost, Lackschaden)

- Heckklappe (Rost)
