CarOnSale

Mazda 5

Differenzbesteuert (§25a UStG) · Fahrzeugstandort 42*** · Fahrzeug aufgenommen am 27.10.2026

LEISTUNG	KRAFTSTOFF	GETRIEBE-TYP	
12/2009	189.289km	116 PS	Benzin	Schaltgetriebe	2

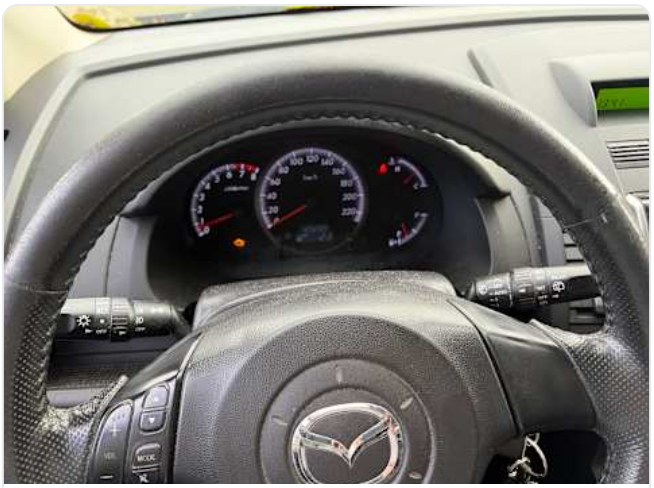
- Innenraum (Verschleiß)
