CarOnSale

Fiat 124 Spider Lusso

Regelbesteuert (Deutschland) · Fahrzeugstandort 67*** · Fahrzeug aufgenommen am 03.11.2026

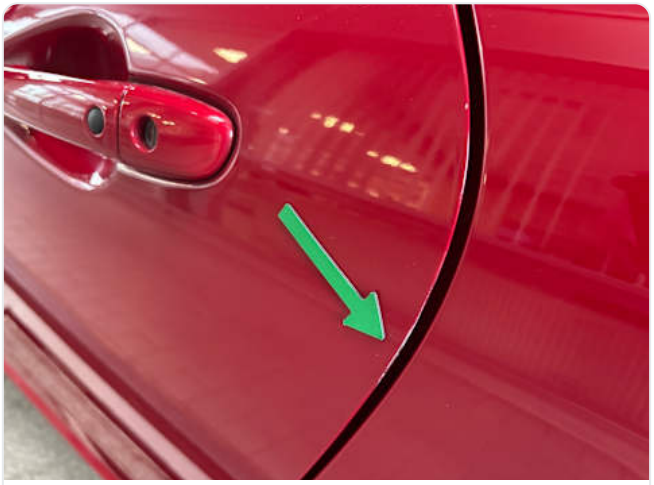
- Rad (Kratzer, Kerben)

- Fahrertür (Delle)

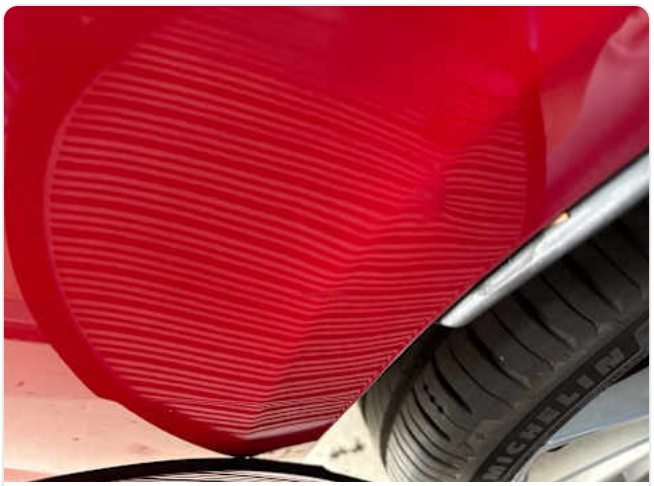
- Fahrertür (Delle)

- Fahrertür (Kratzer)
