vom 09.11.2026

# Zustandsbericht ohne Ausstattung

**FIN** **YV1UZK5V8R1755499**

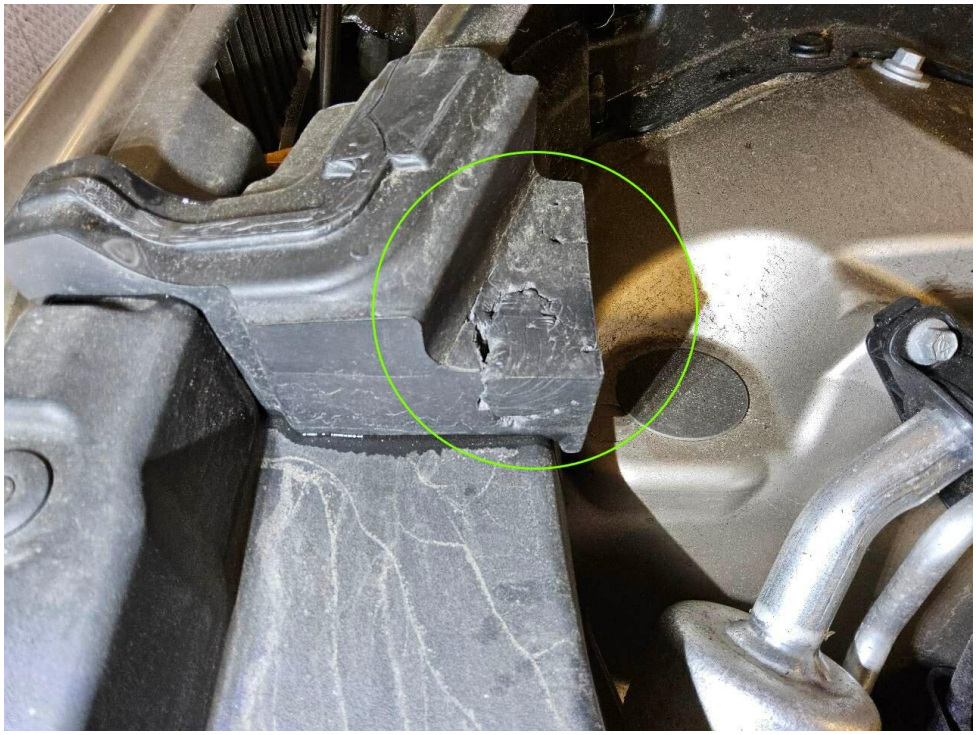
Bild 10 : Motorraumdämmung rechts und links Tierverbiss

1. Beifahrersitz Rückschale oben beschädigt, smart repair (Bild 8, 9)
2. Motorraumdämmung rechts und links Tierverbiss, erneuern (Bild 10, 11)
3. Motorhaubendämmung Tierhaare Innenseite entfernen, reinigen (Bild 12, 13)

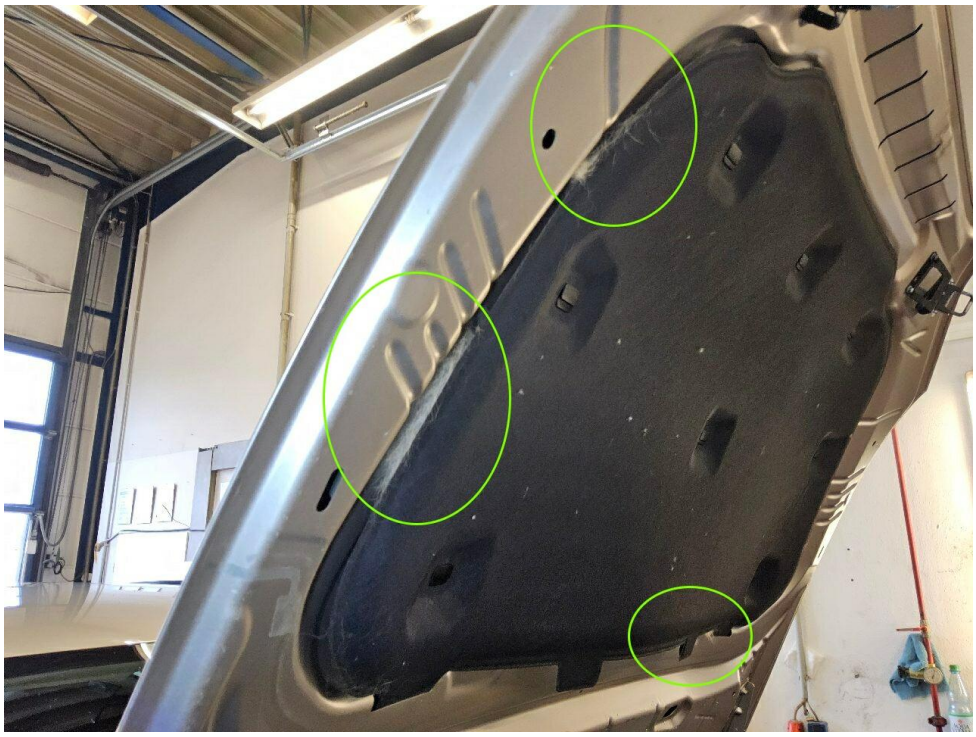
Bild 11 : Motorraumdämmung rechts und links Tierverbiss

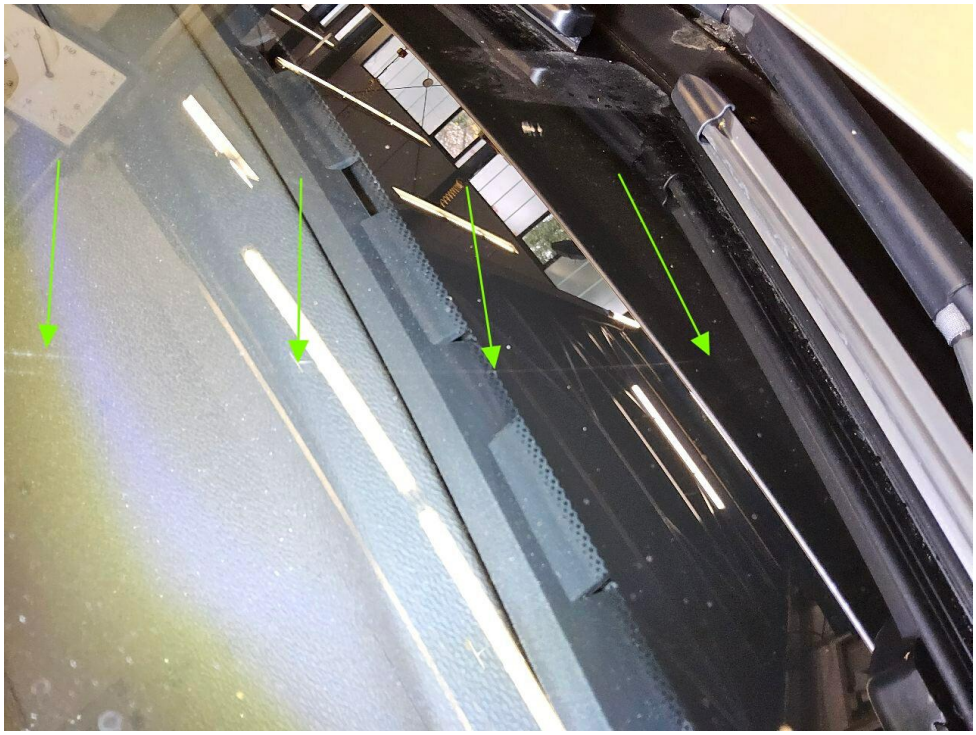
Bild 16 : Frontscheibe leichte Steinschläge mit Glasabplatzern, rechts Wischbereich verkratzt

4. Motorhaube leichte Steinschläge, links verkratzt, schleifen und polieren, smart repair (Bild 14, 15)
5. Frontscheibe leichte Steinschläge mit Glasabplatzern, rechts Wischbereich verkratzt, erneuern (Bild 16, 17, 18)

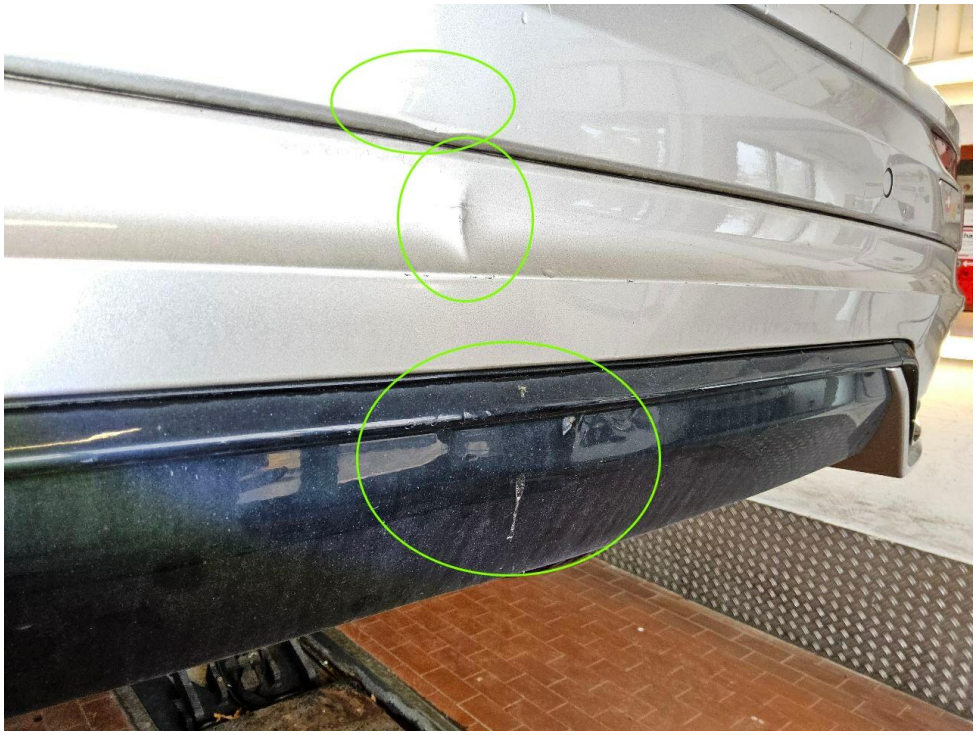
Bild 20 : Heckschaden, Stoßfänger und Anbauteile gem. Gutachten

6. Seitenwand links im Radlaufbereich verschrammt, schleifen und polieren, smart repair (Bild 19)
7. Heckschaden, Stoßfänger und Anbauteile gem. Gutachten, instandsetzen (Bild 20, 21, 22, 23, 24)

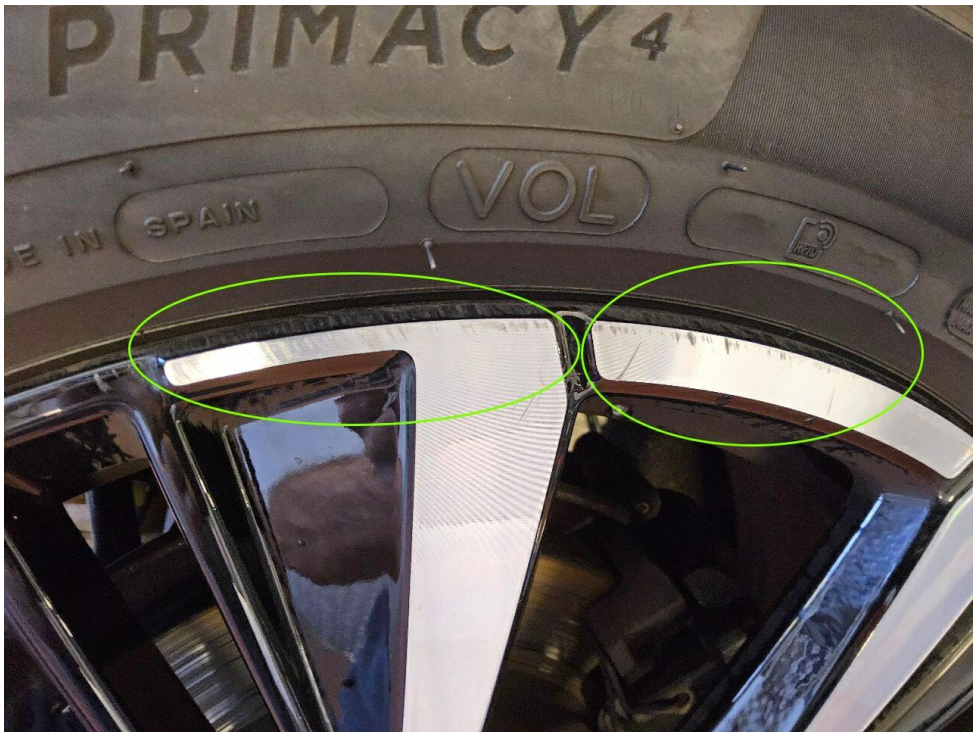
Bild 29 : Felge glanzgedreht hinten rechts mehrfach verschrammt (Wertminderung)

10. Felge glanzgedreht hinten rechts mehrfach verschrammt (Wertminderung), prüfen und Befund festlegen, Schadenerweiterung möglich (Bild 29, 30, 31)
